## Jähnertbach (DESN\_538464)

### 1. Allgemeine Angaben zum Oberflächenwasserkörper (OWK)

## 5. Bewertung Ökologischer Zustand/Ökologisches Potenzial 2021

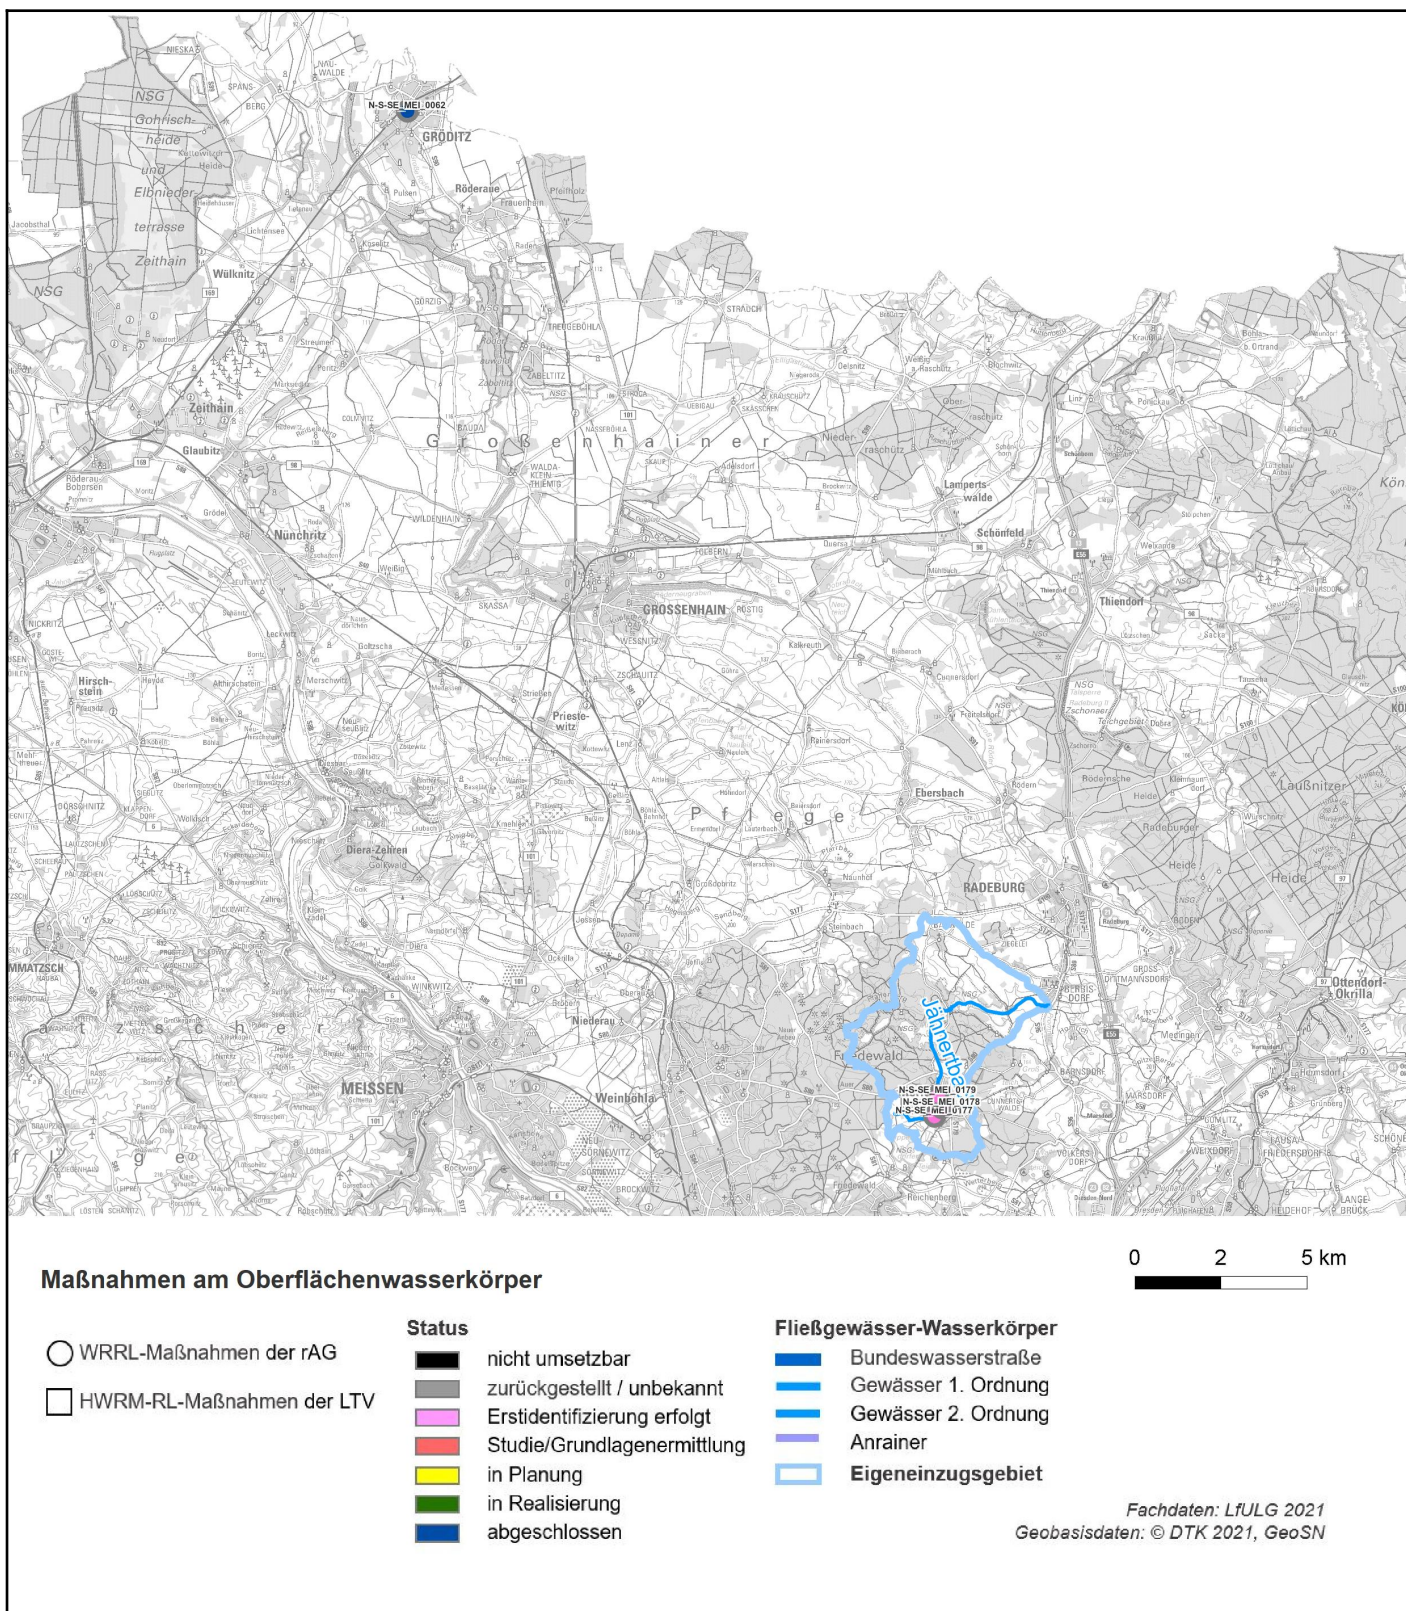
[Link zu einer interaktiven Kartendarstellung der Maßnahmen. Nicht in jedem Fall kann genaue Lage der Maßnahme angegeben werden.](#)
