## Dobrabach-1a (DESN\_53848-1A)

### 1. Allgemeine Angaben zum Oberflächenwasserkörper (OWK)

### 5. Bewertung Ökologischer Zustand/Ökologisches Potenzial 2021

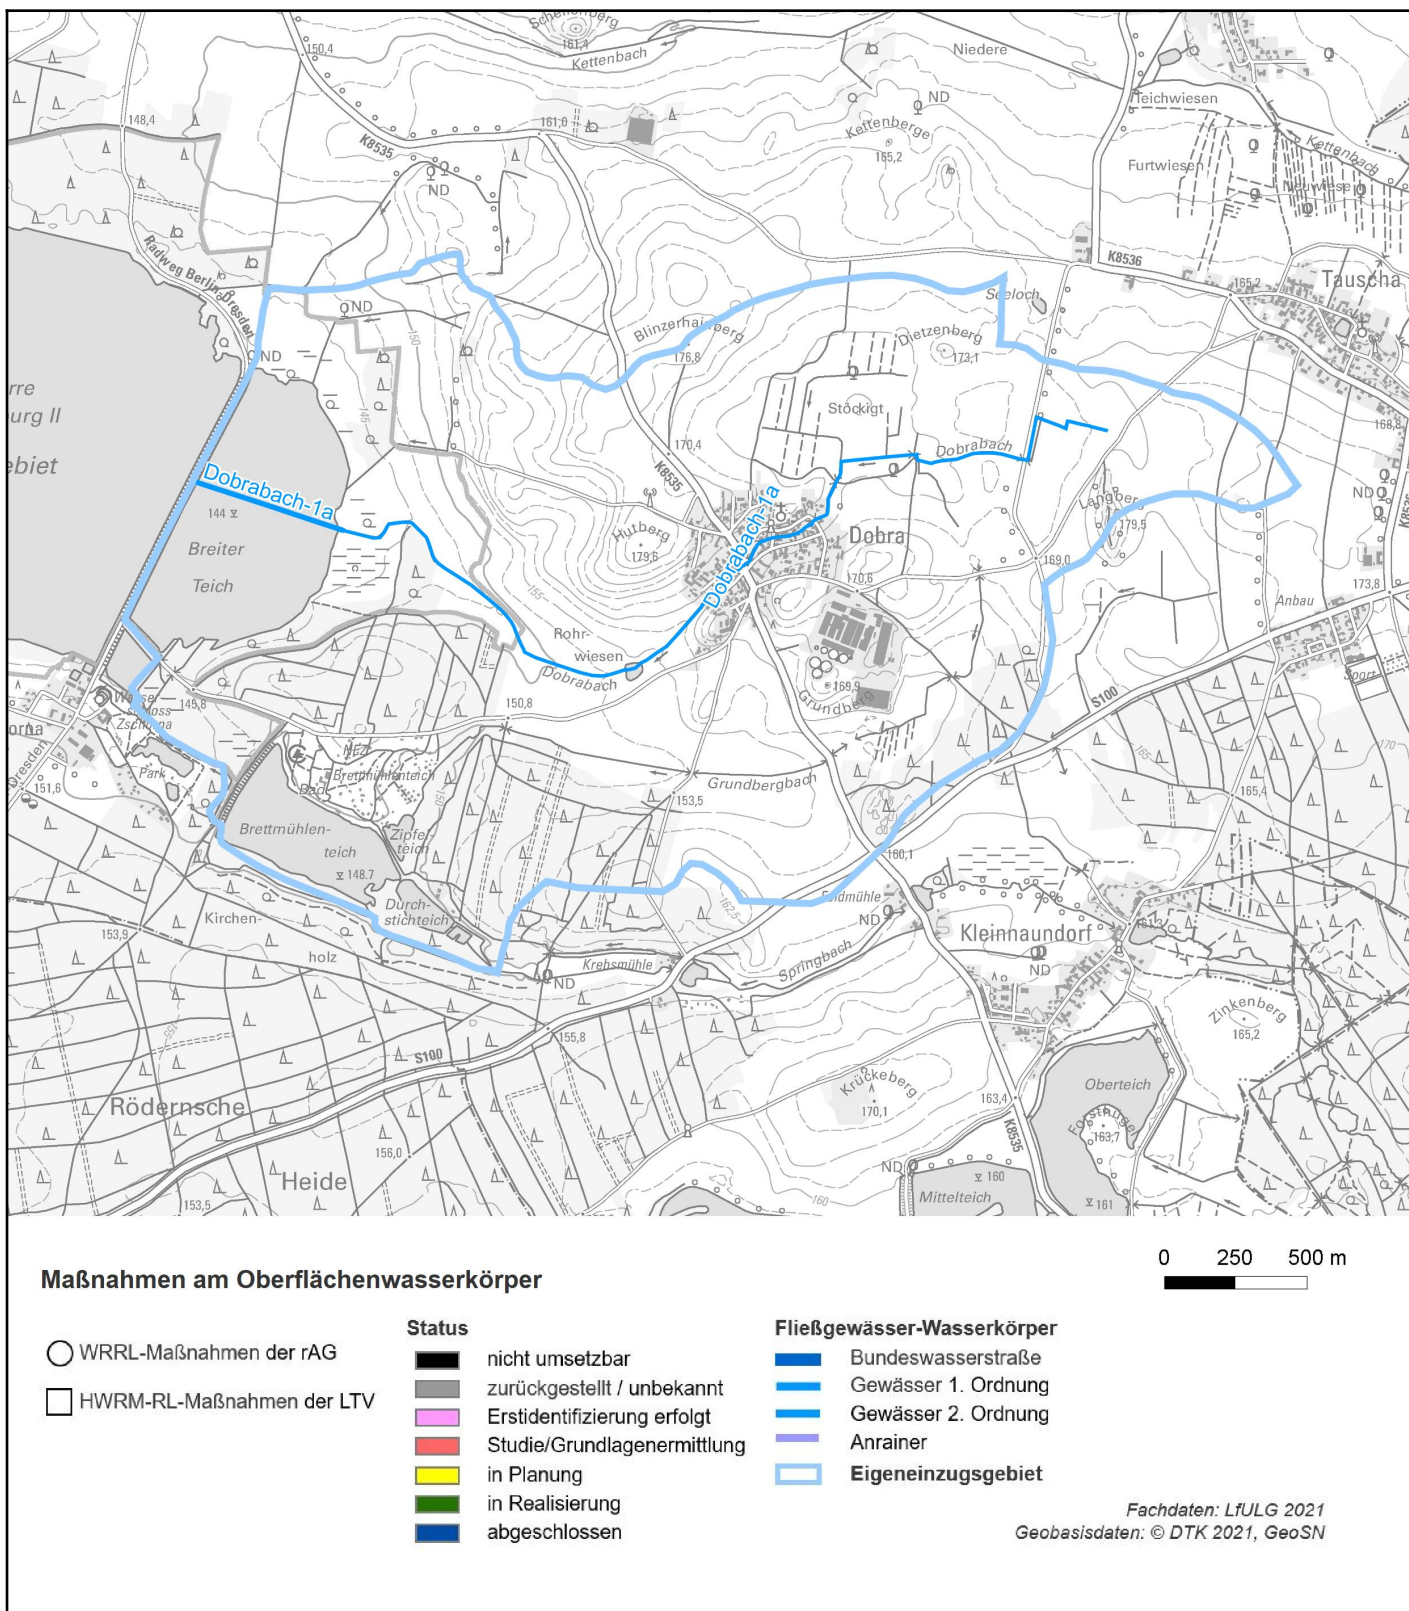
[Link zu einer interaktiven Kartendarstellung der Maßnahmen. Nicht in jedem Fall kann genaue Lage der Maßnahme angegeben werden.](#)
