## Dobrabach-2 (DESN\_53848-2)

### 1. Allgemeine Angaben zum Oberflächenwasserkörper (OWK)

### 5. Bewertung Ökologischer Zustand/Ökologisches Potenzial 2021

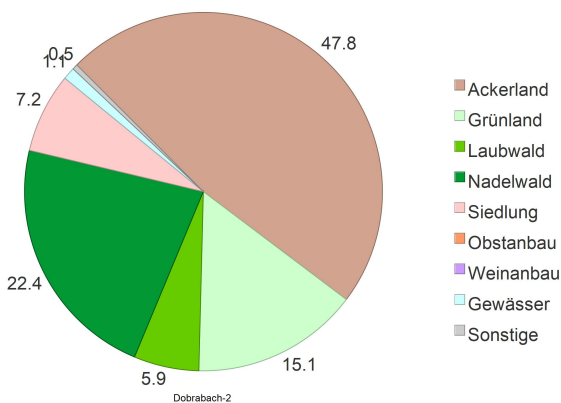
### 2. Landnutzung bezogen auf das Eigeneinzugsgebiet (nur sachsenweit, Angabe in Prozent)

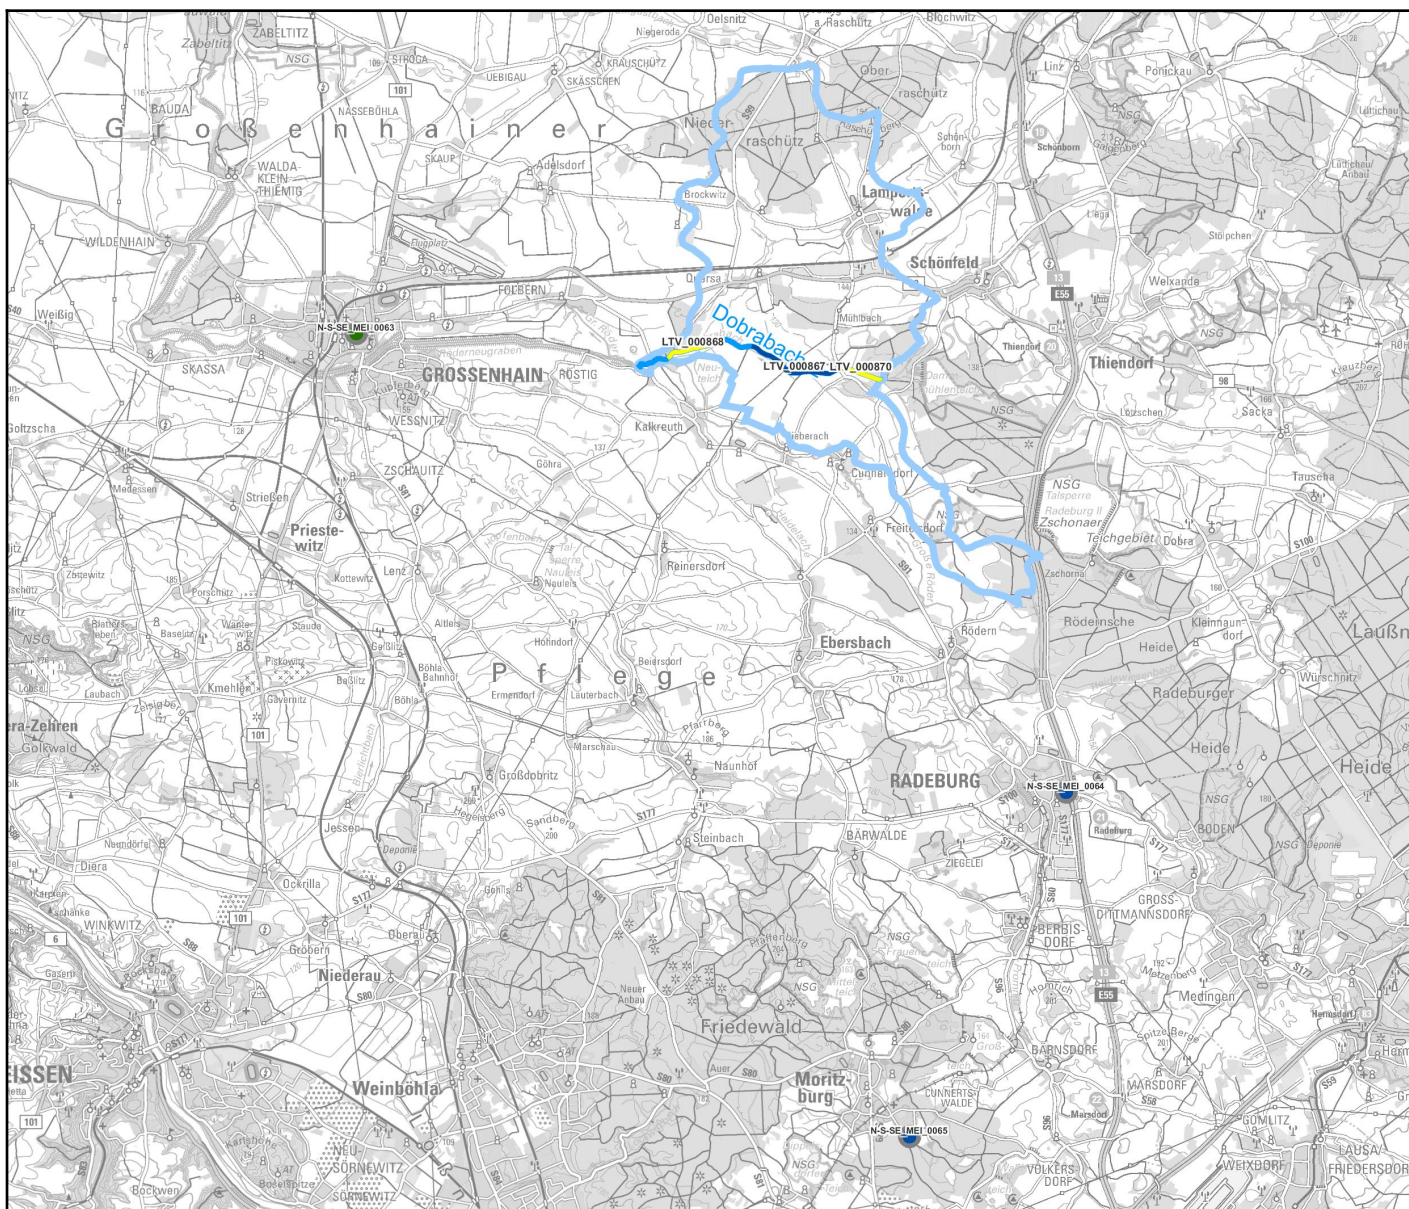
## Maßnahmen am Oberflächenwasserkörper

○ WRRL-Maßnahmen der rAG

□ HWRM-RL-Maßnahmen der LTV

- nicht umsetzbar
- zurückgestellt / unbekannt
- Erstidentifizierung erfolgt
- Studie/Grundlagenermittlung
- in Planung
- in Realisierung
- abgeschlossen

### 8. Maßnahmen am Oberflächenwasserkörper

| Maßnahmen der Regionalen Arbeitsgruppen (Meldestand: 22.06.2026) | | | |
