## Kleine Pyra (DESN\_541116)

### 1. Allgemeine Angaben zum Oberflächenwasserkörper (OWK)

### 8. Maßnahmen am Oberflächenwasserkörper

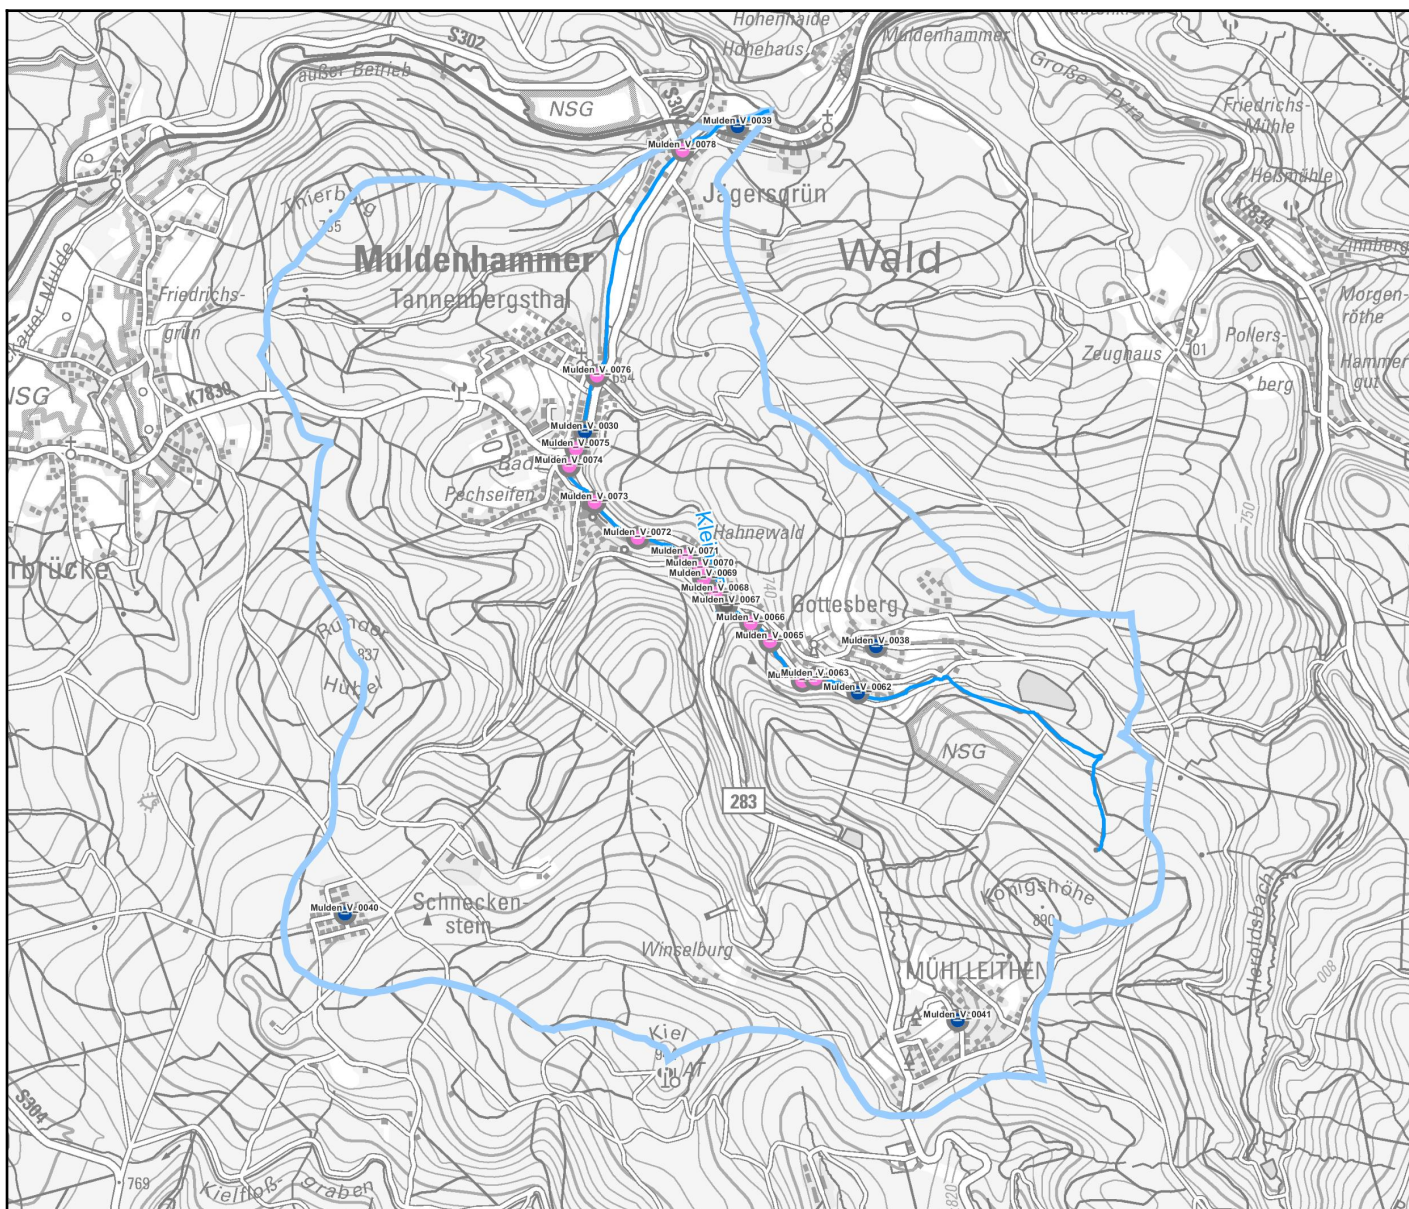
## Maßnahmen am Oberflächenwasserkörper

○ WRRL-Maßnahmen der rAG

□ HWRM-RL-Maßnahmen der LTV

### Status

- nicht umsetzbar
- zurückgestellt / unbekannt
- Erstidentifizierung erfolgt
- Studie/Grundlagenermittlung
- in Planung
- in Realisierung
- abgeschlossen
