## Pöhlwasser-1 (DESN\_541284-1)

### 1. Allgemeine Angaben zum Oberflächenwasserkörper (OWK)

## 5. Bewertung Ökologischer Zustand/Ökologisches Potenzial 2021

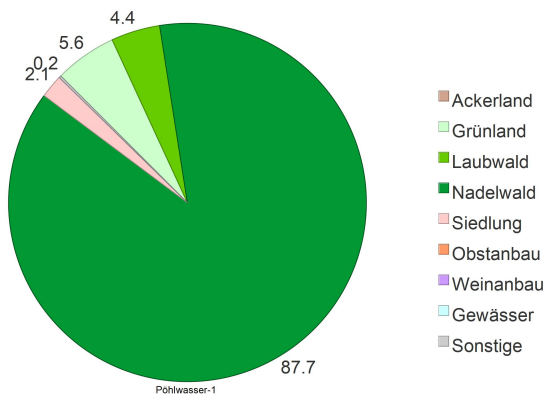
### 2. Landnutzung bezogen auf das Eigeneinzugsgebiet (nur sachsenweit, Angabe in Prozent)

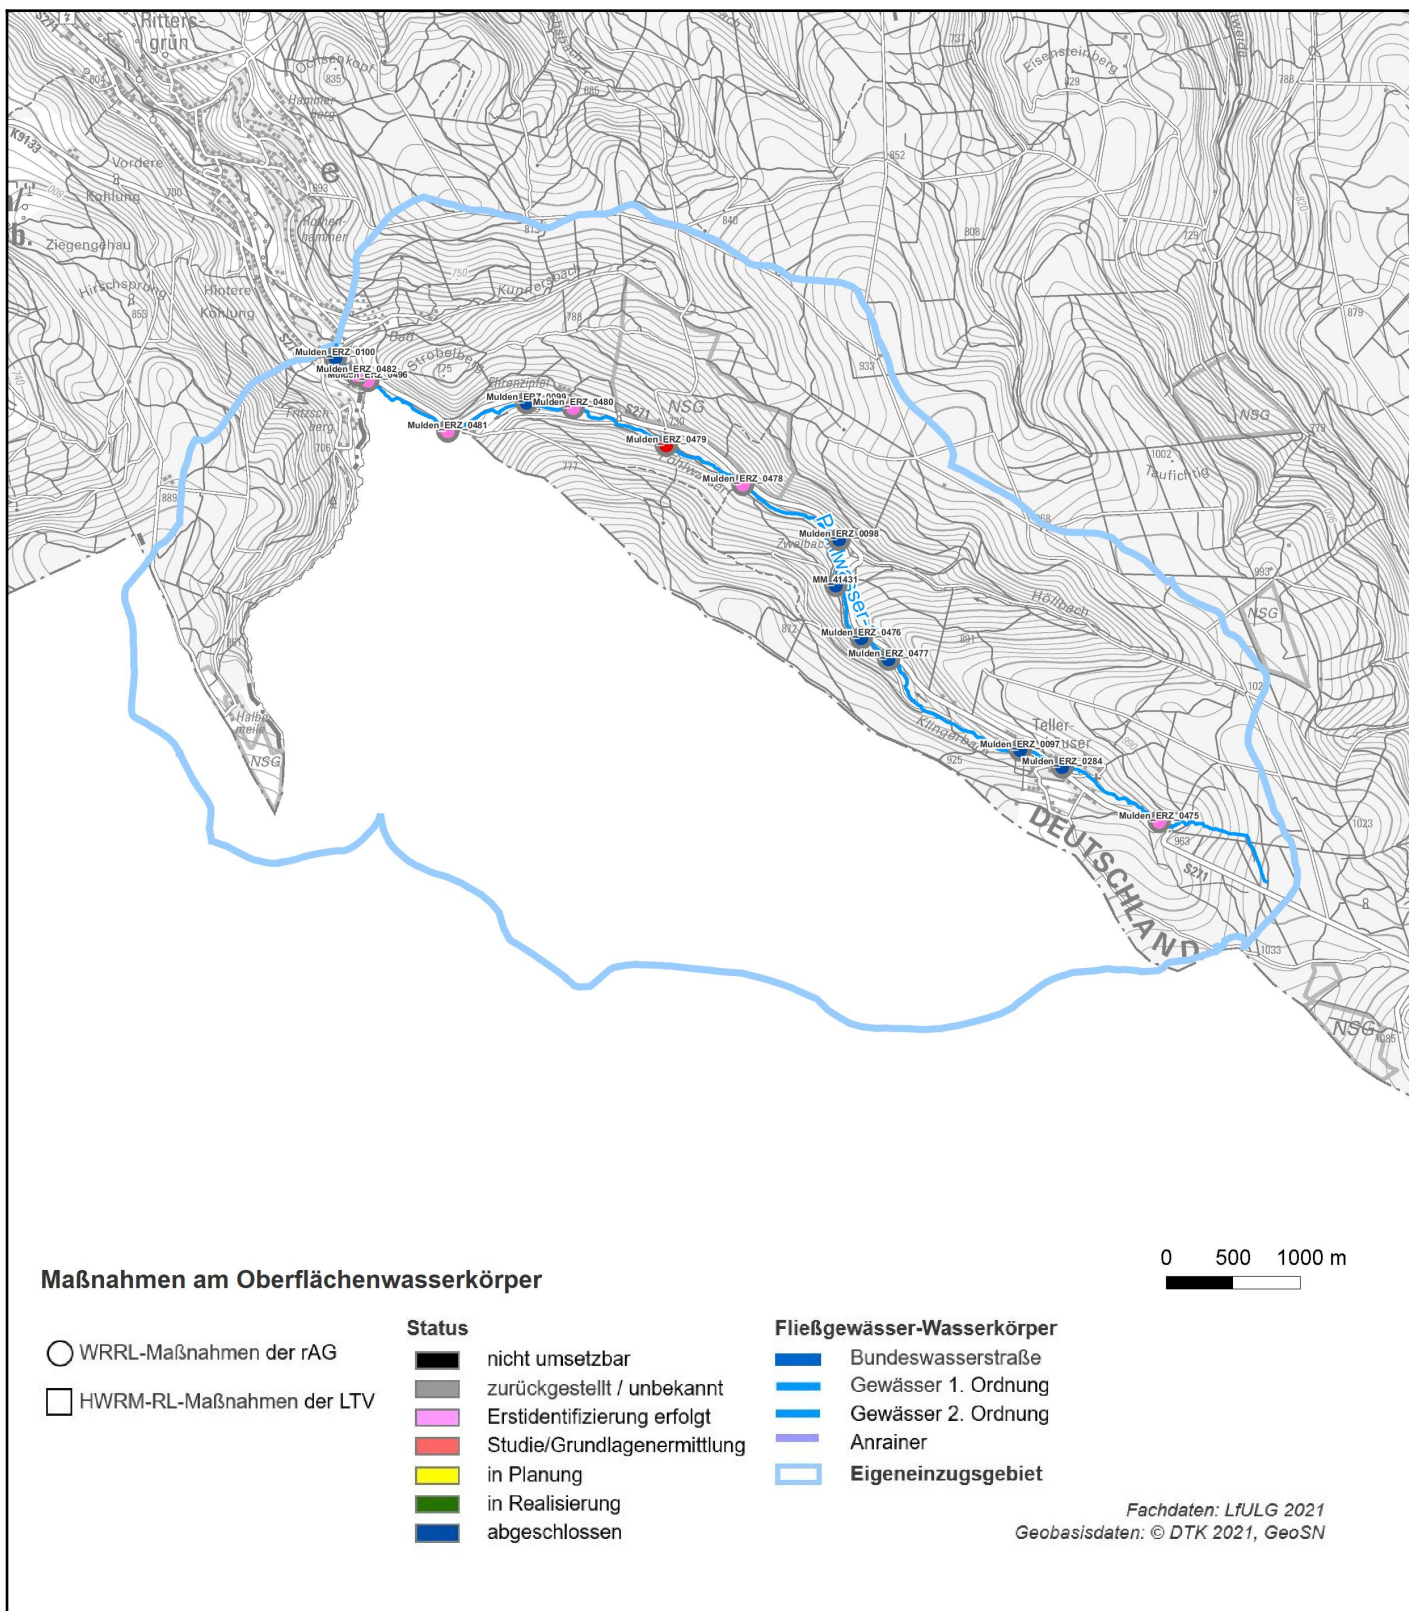
[Link zu einer interaktiven Kartendarstellung der Maßnahmen. Nicht in jedem Fall kann genaue Lage der Maßnahme angegeben werden.](#)

## 8. Maßnahmen am Oberflächenwasserkörper
