## Friedrichsbach (DESN\_5412848)

### 1. Allgemeine Angaben zum Oberflächenwasserkörper (OWK)

# Friedrichsbach (DESN\_5412848)

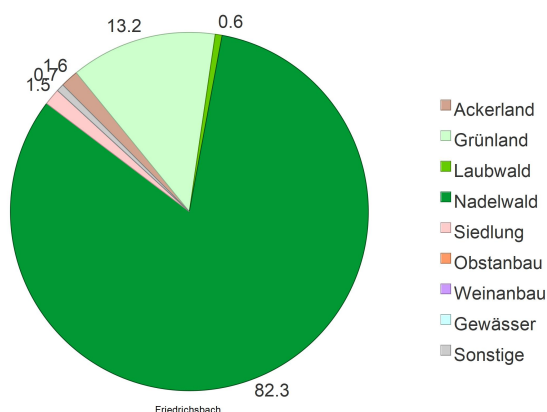
## 2. Landnutzung bezogen auf das Eigeneinzugsgebiet (nur sachsenweit, Angabe in Prozent)

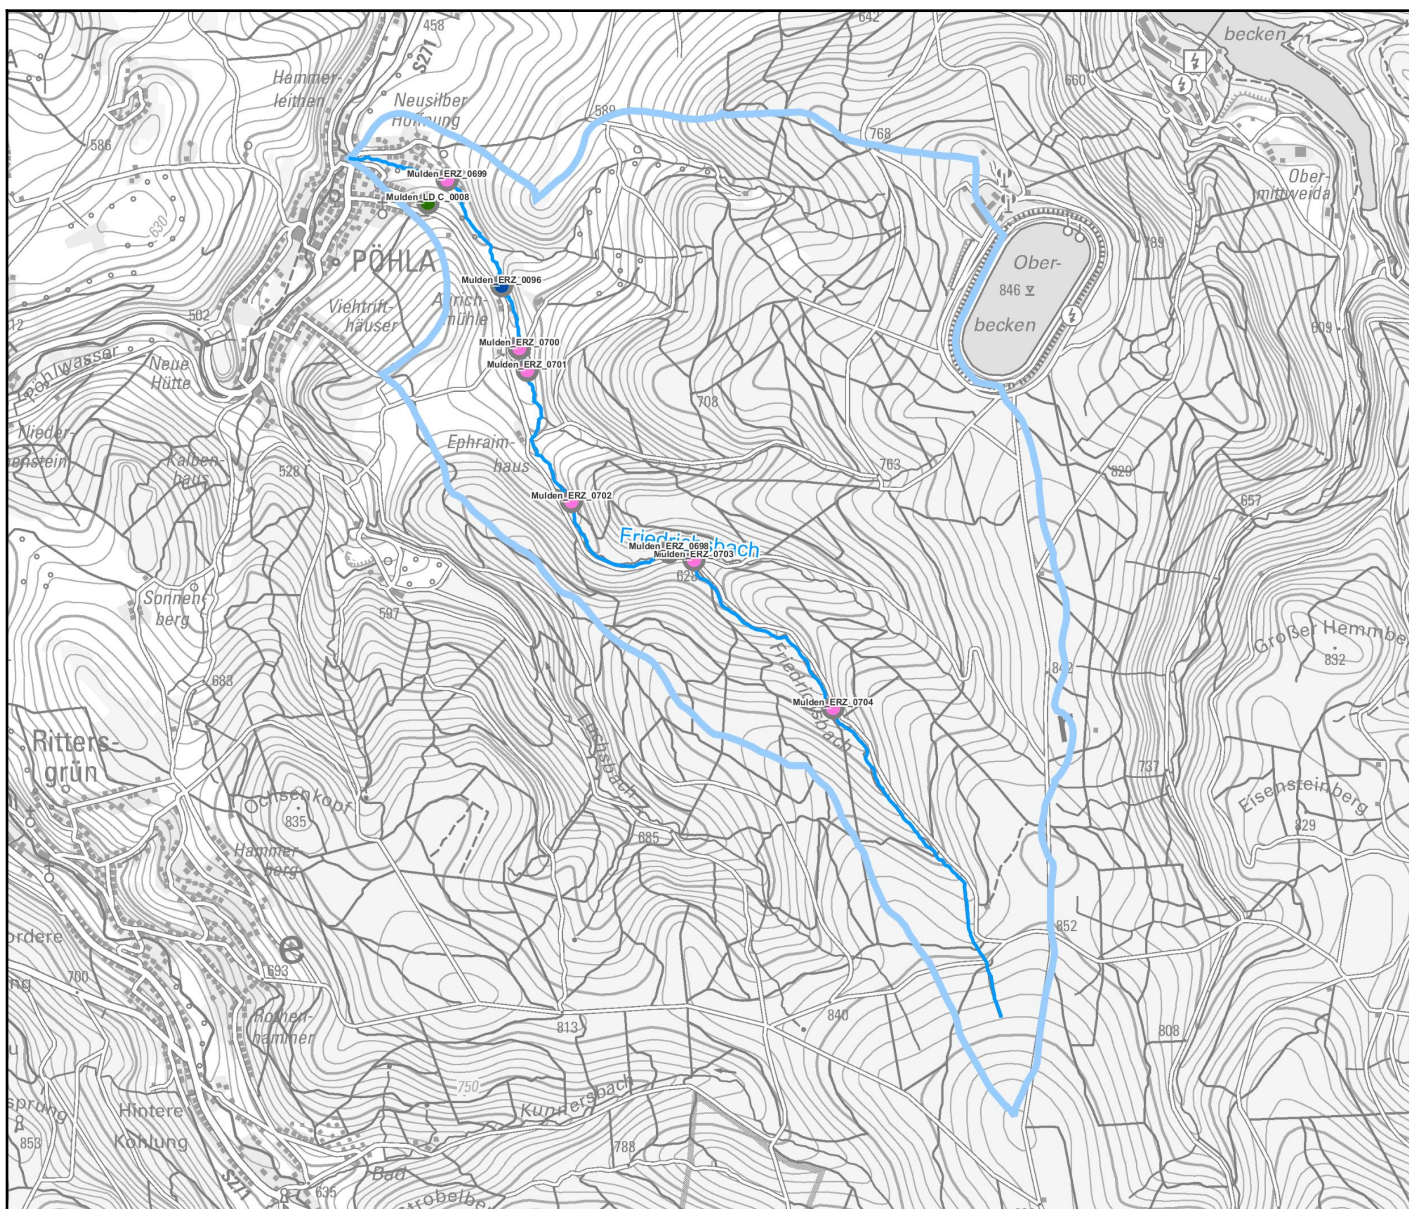
## Maßnahmen am Oberflächenwasserkörper

○ WRRL-Maßnahmen der rAG

□ HWRM-RL-Maßnahmen der LTV
