## Johannesbach (DESN\_541776)

### 1. Allgemeine Angaben zum Oberflächenwasserkörper (OWK)

## 5. Bewertung Ökologischer Zustand/Ökologisches Potenzial 2021

## 8. Maßnahmen am Oberflächenwasserkörper

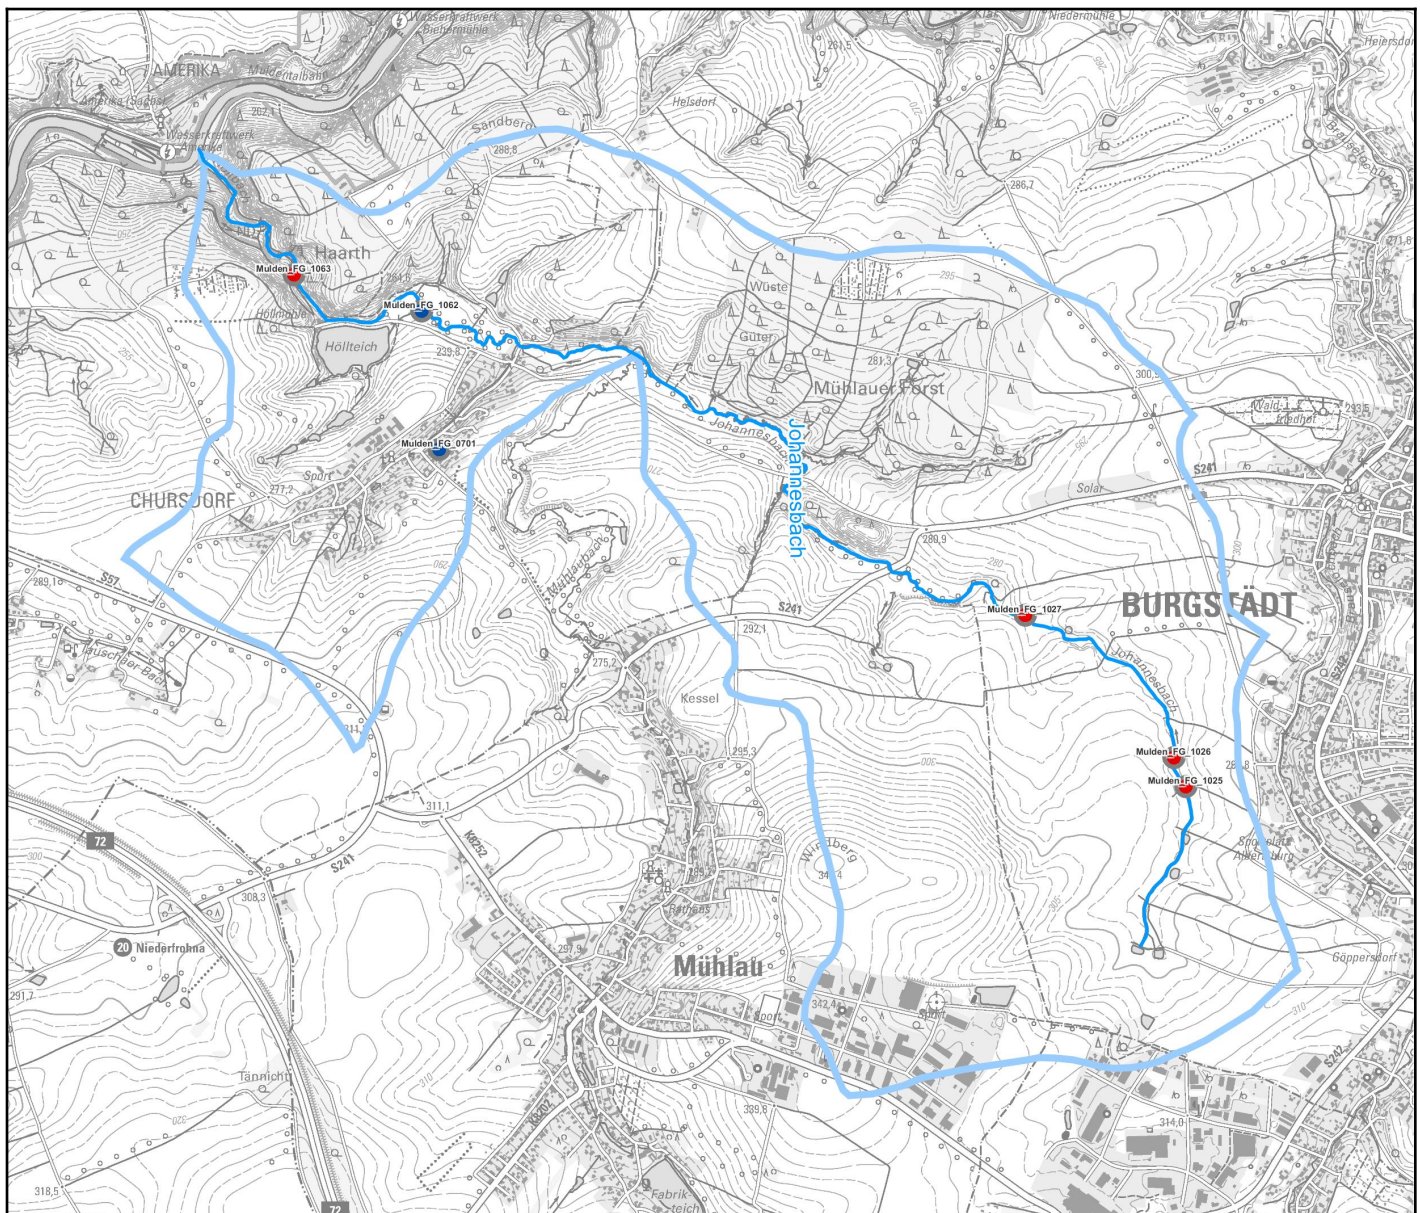
## Maßnahmen am Oberflächenwasserkörper

- WRRL-Maßnahmen der rAG
- HWRM-RL-Maßnahmen der LTV

- nicht umsetzbar
- zurückgestellt / unbekannt
- Erstidentifizierung erfolgt
- Studie/Grundlagenermittlung
- in Planung
- in Realisierung
- abgeschlossen

- Bundeswasserstraße
- Gewässer 1. Ordnung
- Gewässer 2. Ordnung
- Anrainer
- Eigeneinzugsgebiet

Maßnahmen der Regionalen Arbeitsgruppen (Meldestand: 22.06.2026)
