## Brauselochbach (DESN\_54178)

### 1. Allgemeine Angaben zum Oberflächenwasserkörper (OWK)

### 5. Bewertung Ökologischer Zustand/Ökologisches Potenzial 2021

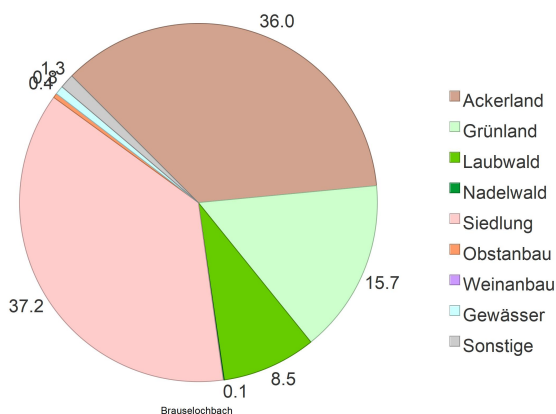
### 2. Landnutzung bezogen auf das Eigeneinzugsgebiet (nur sachsenweit, Angabe in Prozent)

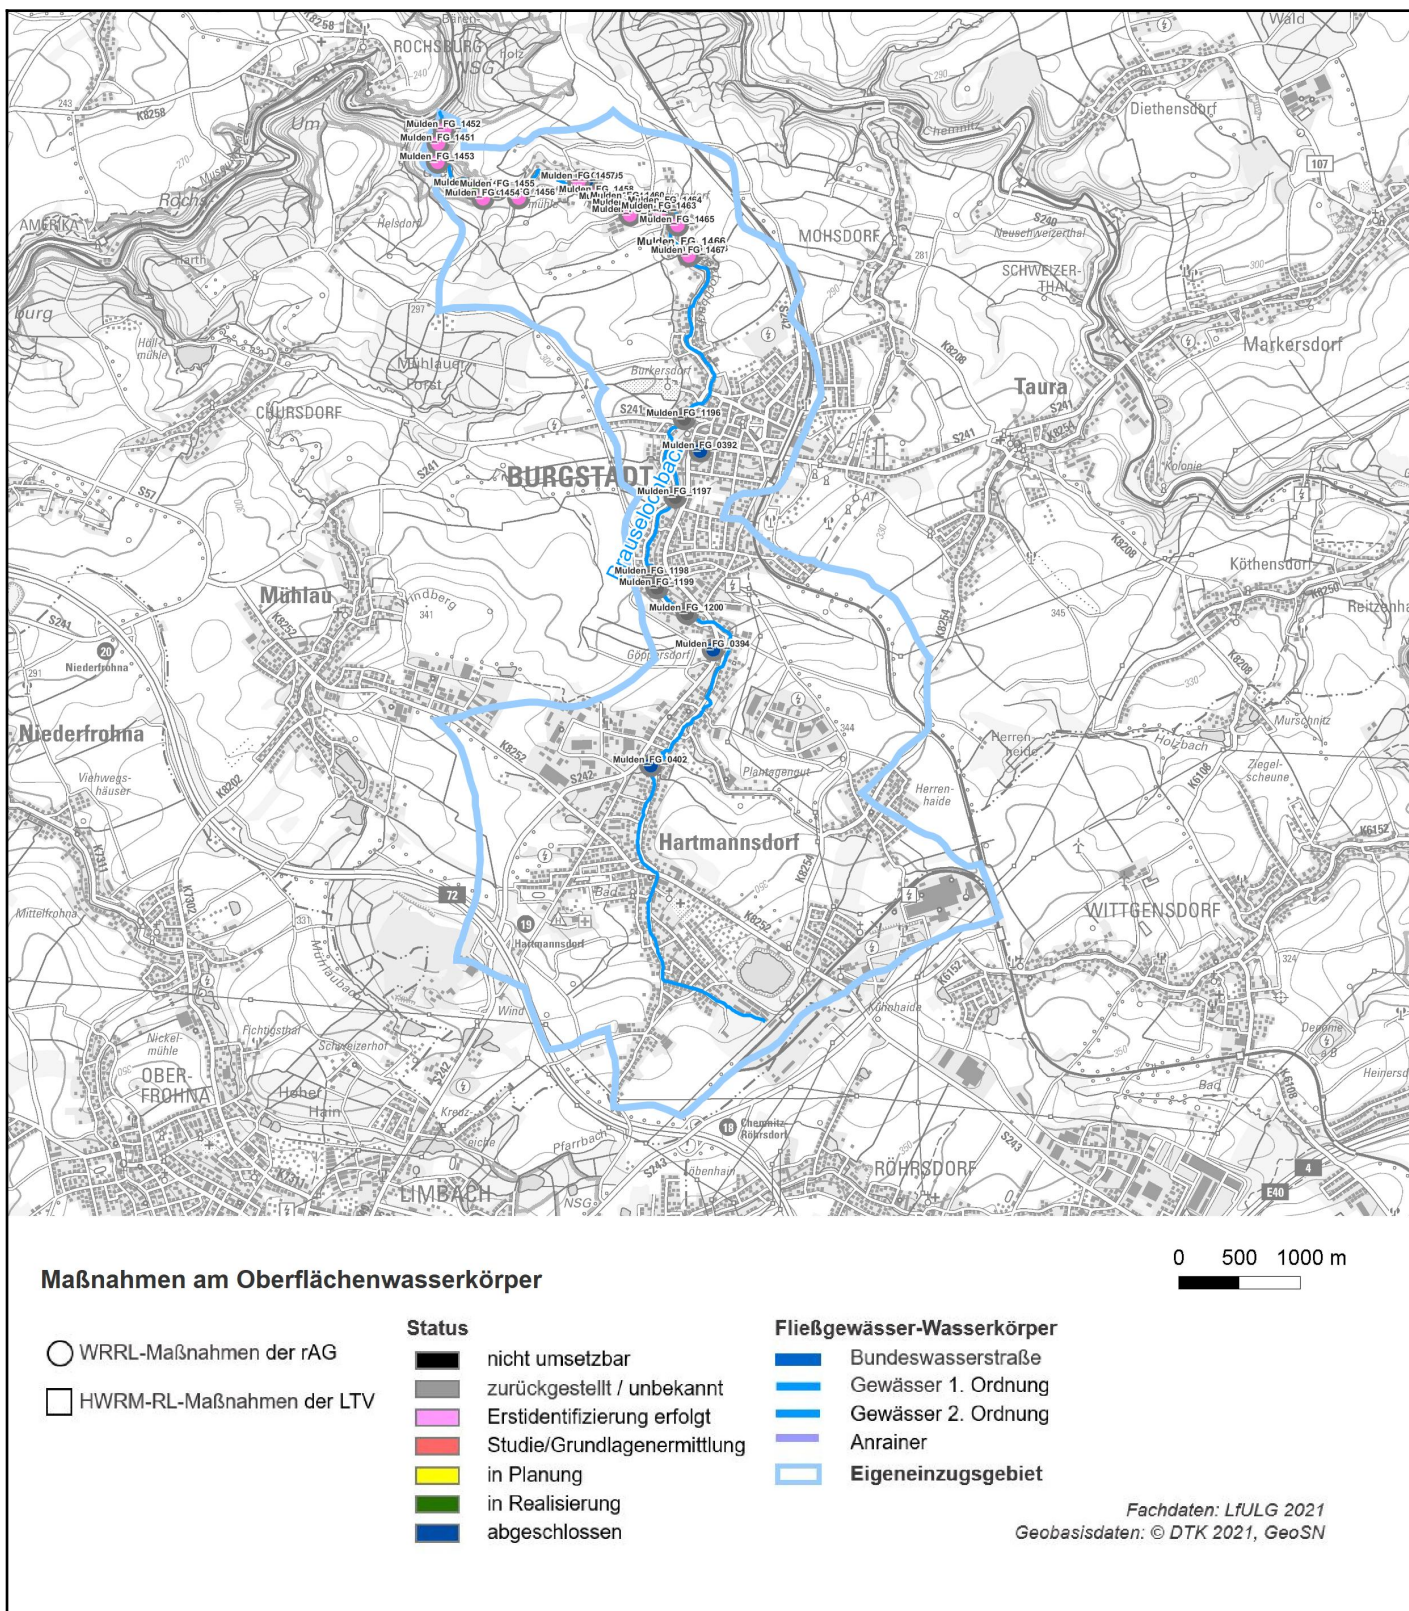
[Link zu einer interaktiven Kartendarstellung der Maßnahmen. Nicht in jedem Fall kann genaue Lage der Maßnahme angegeben werden.](#)
