## Frankenauer Bach (DESN\_541922)

### 1. Allgemeine Angaben zum Oberflächenwasserkörper (OWK)

## 5. Bewertung Ökologischer Zustand/Ökologisches Potenzial 2021

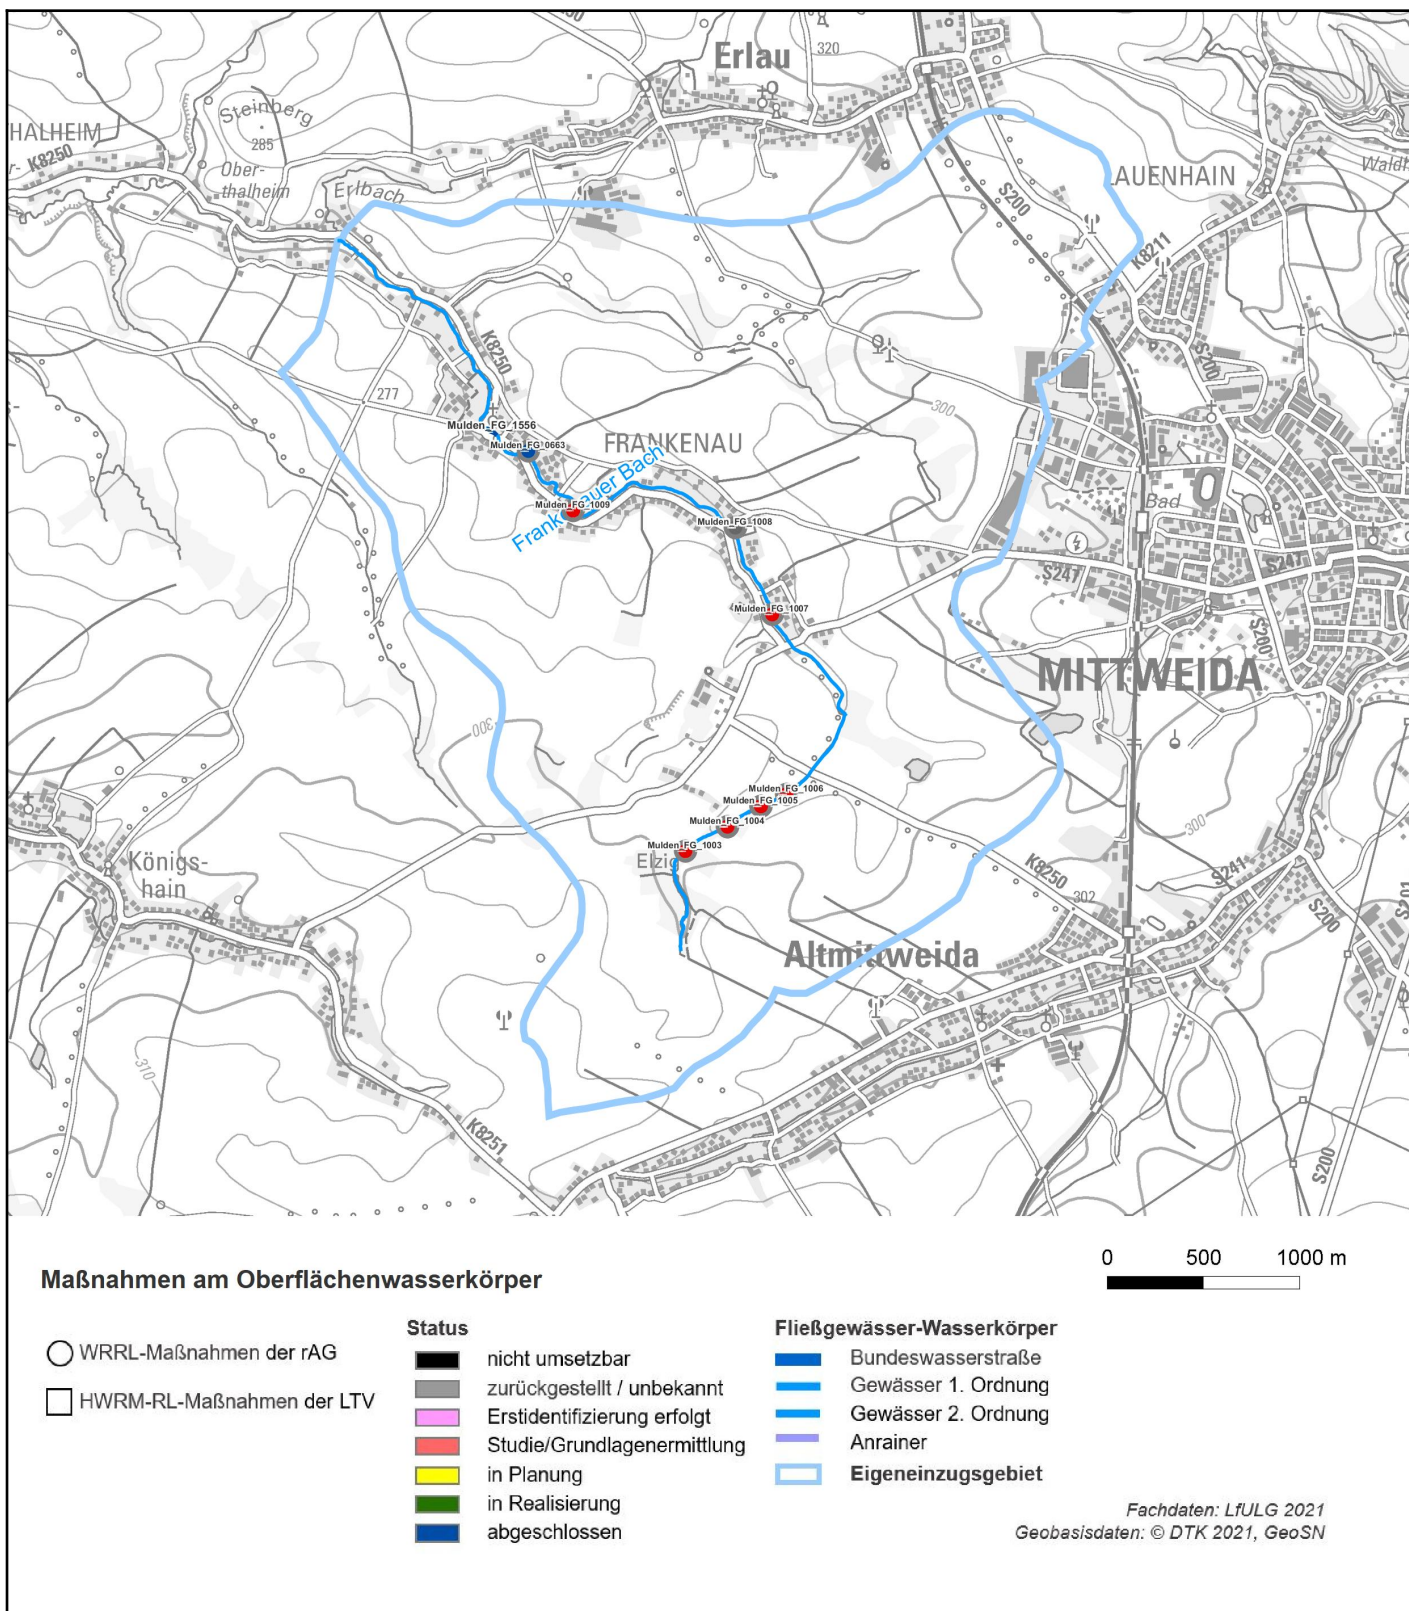
[Link zu einer interaktiven Kartendarstellung der Maßnahmen. Nicht in jedem Fall kann genaue Lage der Maßnahme angegeben werden.](#)
