## Pitzschebach (DESN\_54234)

### 1. Allgemeine Angaben zum Oberflächenwasserkörper (OWK)

## 5. Bewertung Ökologischer Zustand/Ökologisches Potenzial 2021

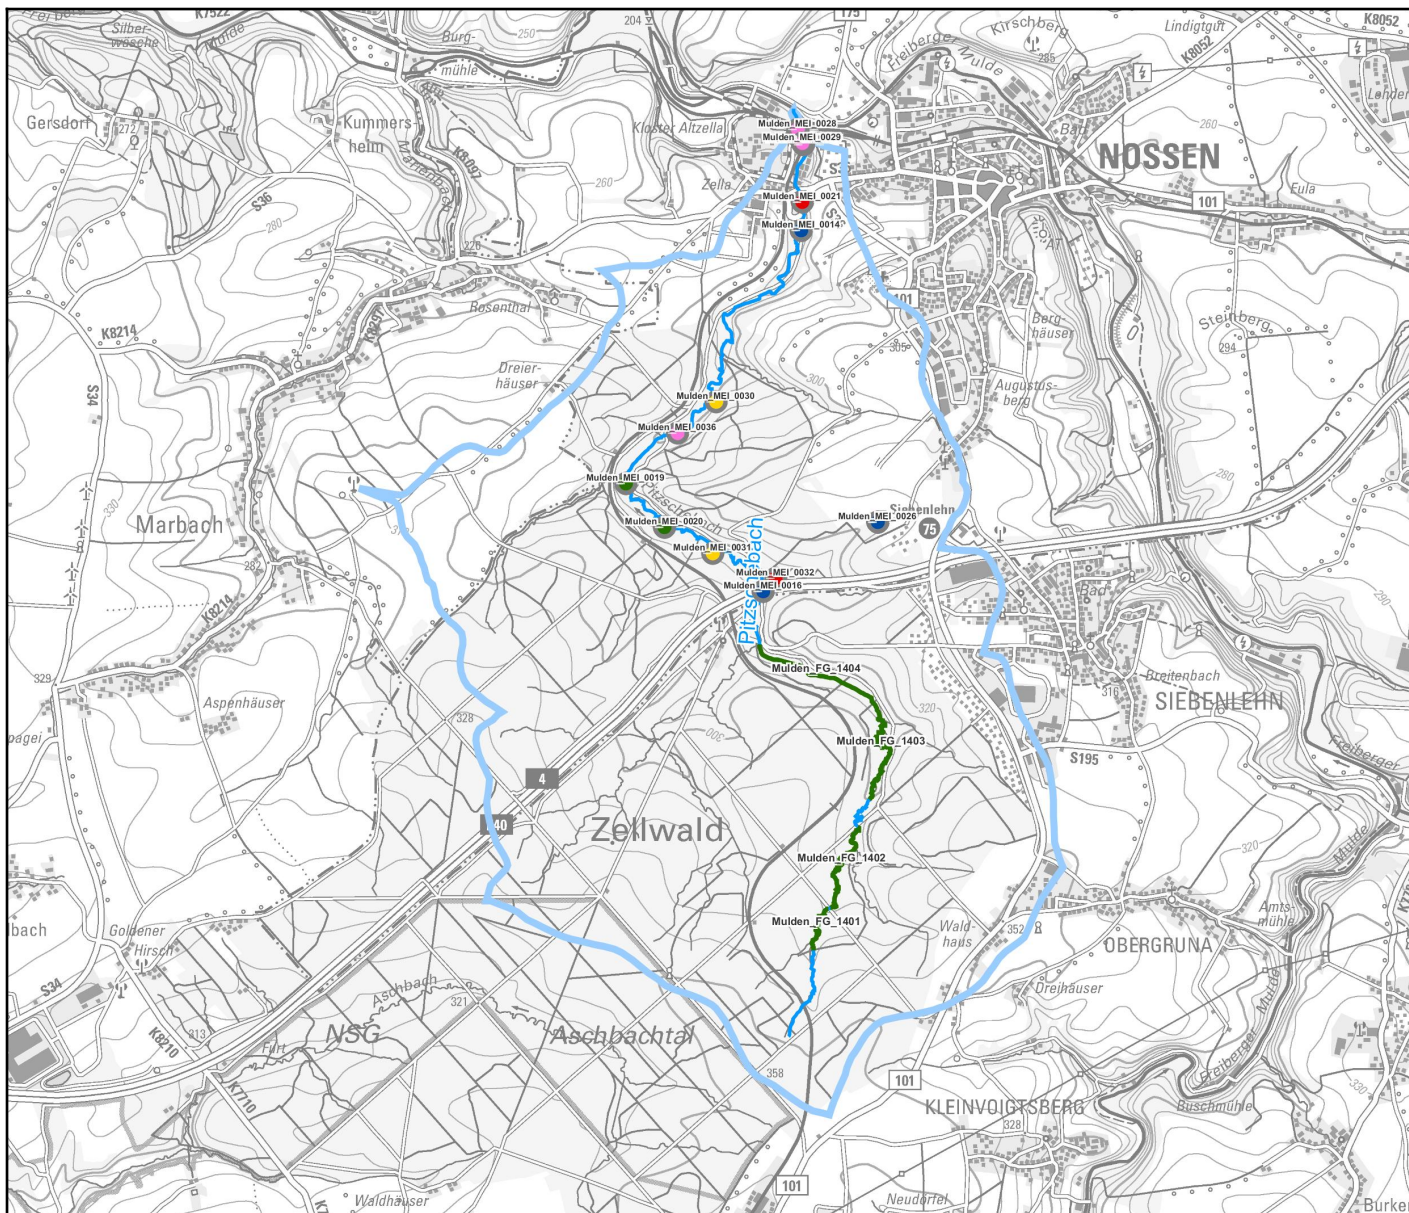
## Maßnahmen am Oberflächenwasserkörper

- WRRL-Maßnahmen der rAG
- HWRM-RL-Maßnahmen der LTV

- nicht umsetzbar
- zurückgestellt / unbekannt
- Erstidentifizierung erfolgt
- Studie/Grundlagenermittlung
- in Planung
- in Realisierung
- abgeschlossen
