## Große Striegis-2 (DESN\_5424-2)

### 1. Allgemeine Angaben zum Oberflächenwasserkörper (OWK)

### 5. Bewertung Ökologischer Zustand/Ökologisches Potenzial 2021

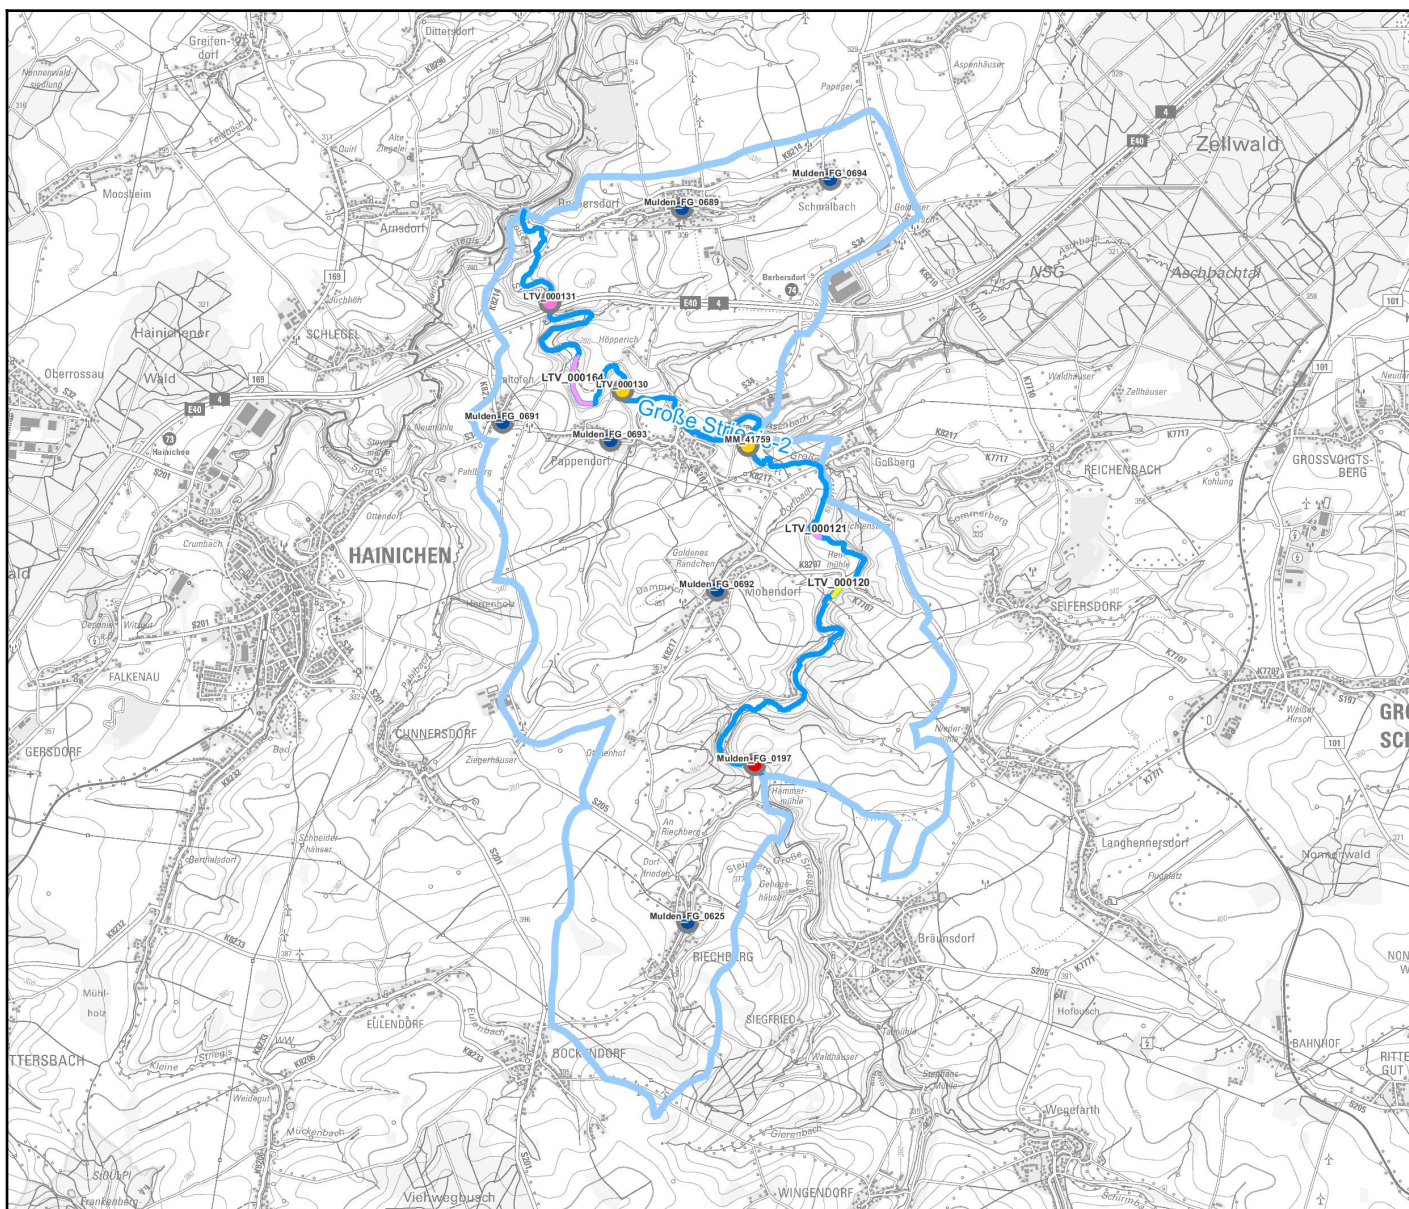
## Maßnahmen am Oberflächenwasserkörper

○ WRRL-Maßnahmen der rAG

□ HWRM-RL-Maßnahmen der LTV

- nicht umsetzbar
- zurückgestellt / unbekannt
- Erstidentifizierung erfolgt
- Studie/Grundlagenermittlung
- in Planung
- in Realisierung
- abgeschlossen
