Schirmbach (DESN_542418)

1. Allgemeine Angaben zum Oberflächenwasserkörper (OWK)

Gewässerart	Fließgewässer
OWK-ID	DESN_542418
OWK-Name	Schirmbach
Verlauf ab	Quelle
Verlauf bis	Mündung Große Striegis
Länge	7,31 km
Eigeneinzugsgebiet	11,69 km ²
Gesamteinzugsgebiet	11,69 km ²
Gewässername	Schirmbach
Gewässerordnung	2
Wasserkörpereinstufung	natürlich (NWB)

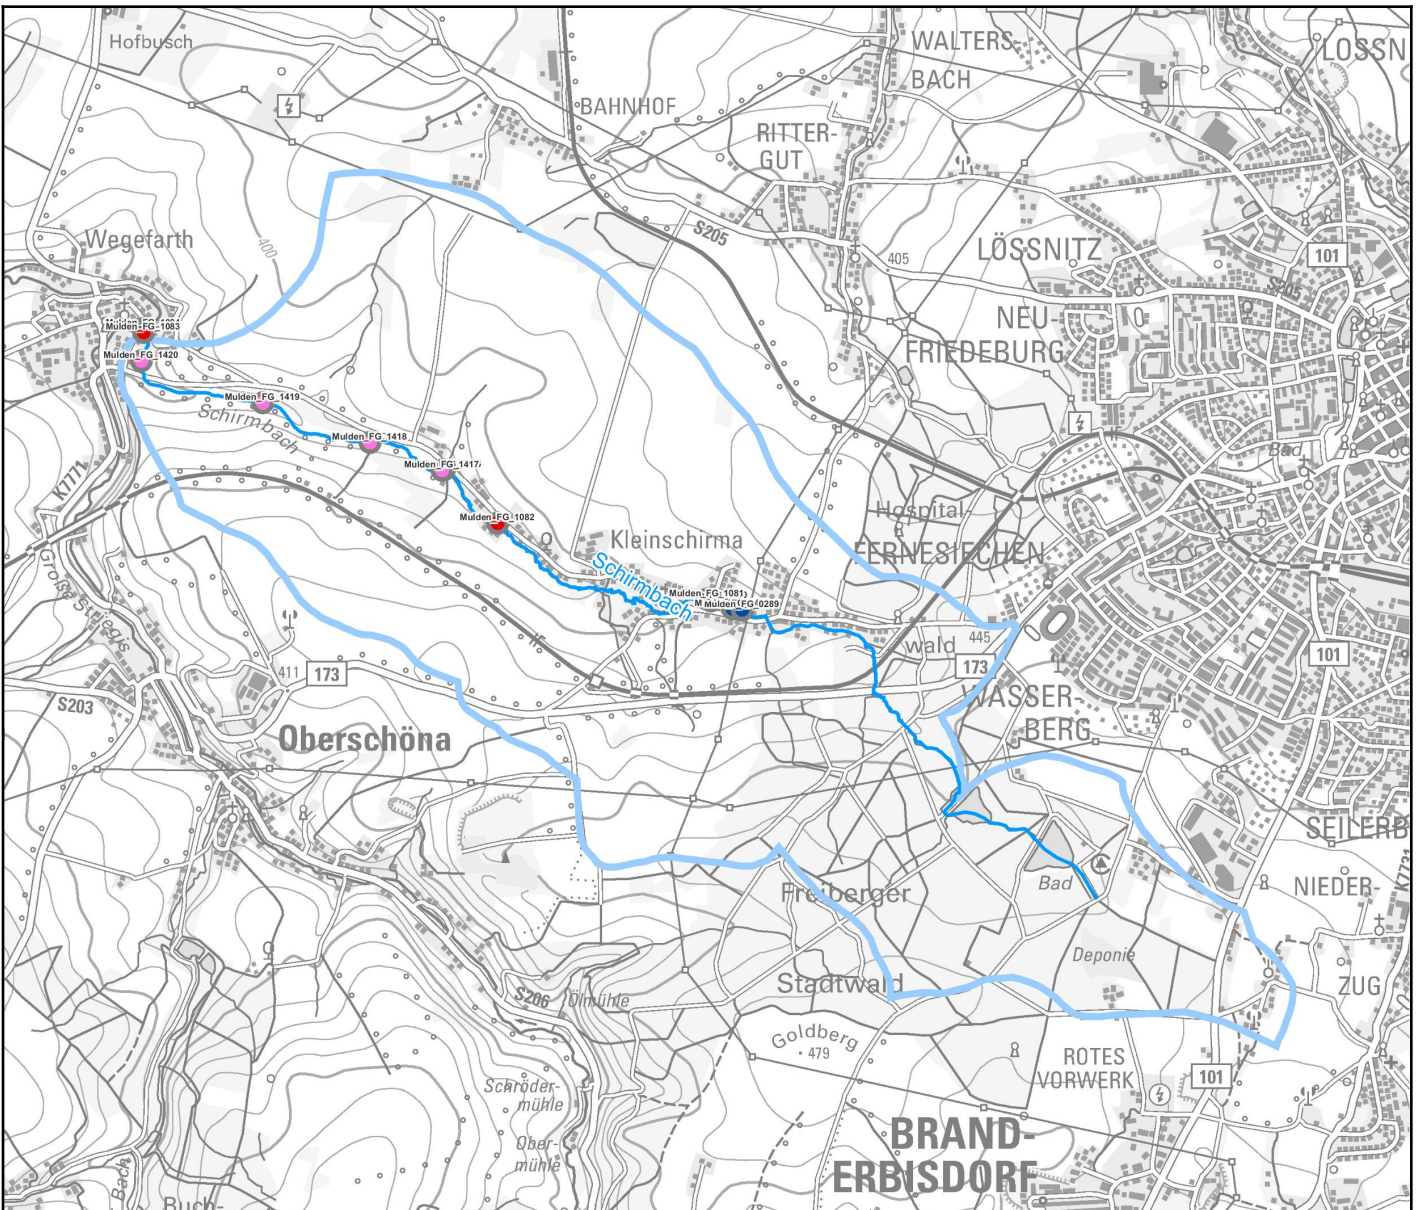
Maßnahmen am Oberflächenwasserkörper

○ WRRL-Maßnahmen der rAG

□ HWRM-RL-Maßnahmen der LTV

Status

- nicht umsetzbar
- zurückgestellt / unbekannt
- Erstidentifizierung erfolgt
- Studie/Grundlagenermittlung
- in Planung
- in Realisierung
- abgeschlossen
