## Preßnitz-1 (DESN\_54264-2)

### 1. Allgemeine Angaben zum Oberflächenwasserkörper (OWK)

### 5. Bewertung Ökologischer Zustand/Ökologisches Potenzial 2021

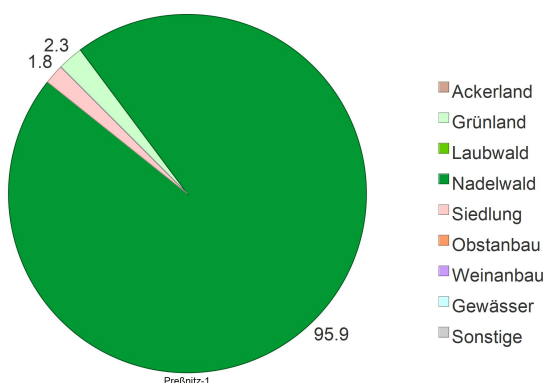
### 2. Landnutzung bezogen auf das Eigeneinzugsgebiet (nur sachsenweit, Angabe in Prozent)

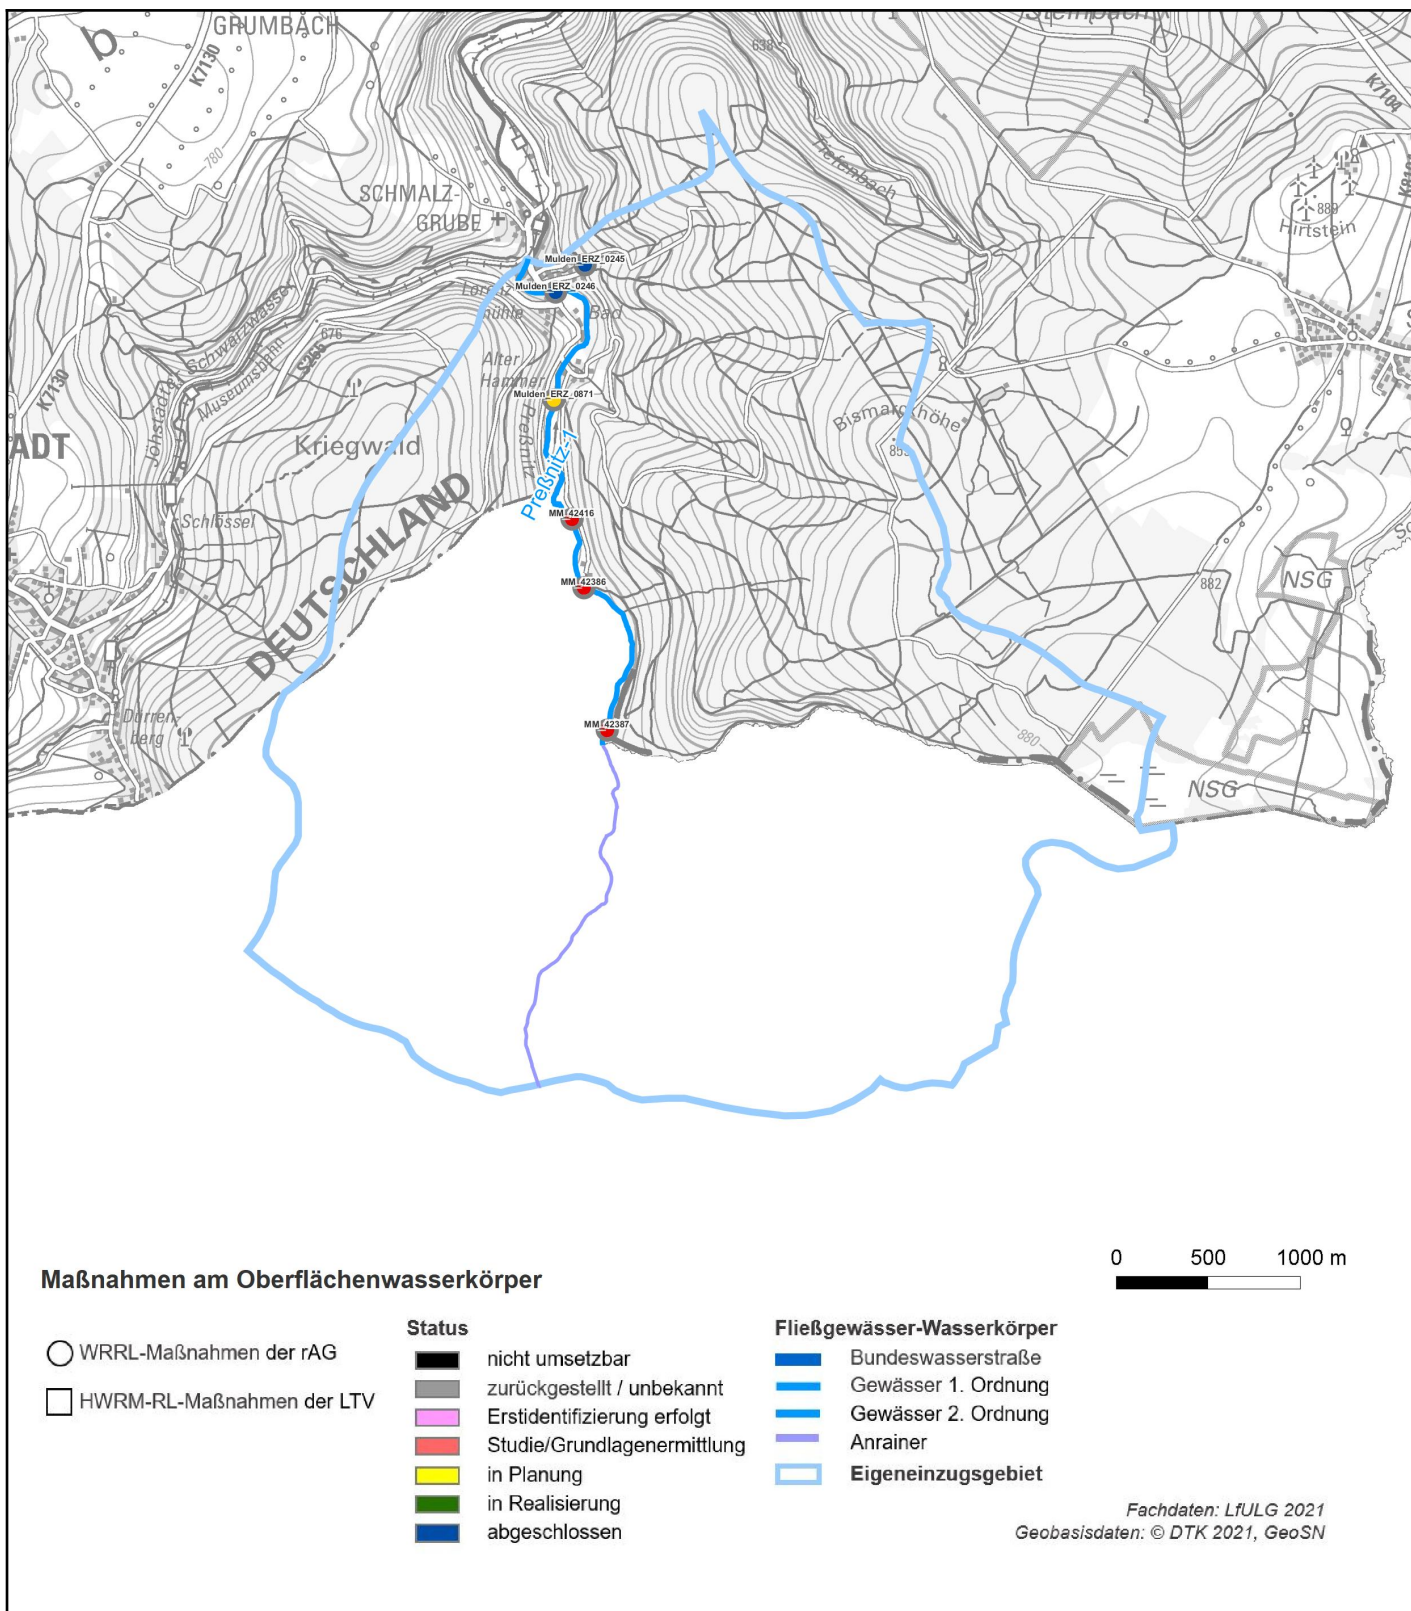
[Link zu einer interaktiven Kartendarstellung der Maßnahmen. Nicht in jedem Fall kann genaue Lage der Maßnahme angegeben werden.](#)

### 8. Maßnahmen am Oberflächenwasserkörper
