## Bielabach (DESN\_5426854)

### 1. Allgemeine Angaben zum Oberflächenwasserkörper (OWK)

## 5. Bewertung Ökologischer Zustand/Ökologisches Potenzial 2021

### 8. Maßnahmen am Oberflächenwasserkörper

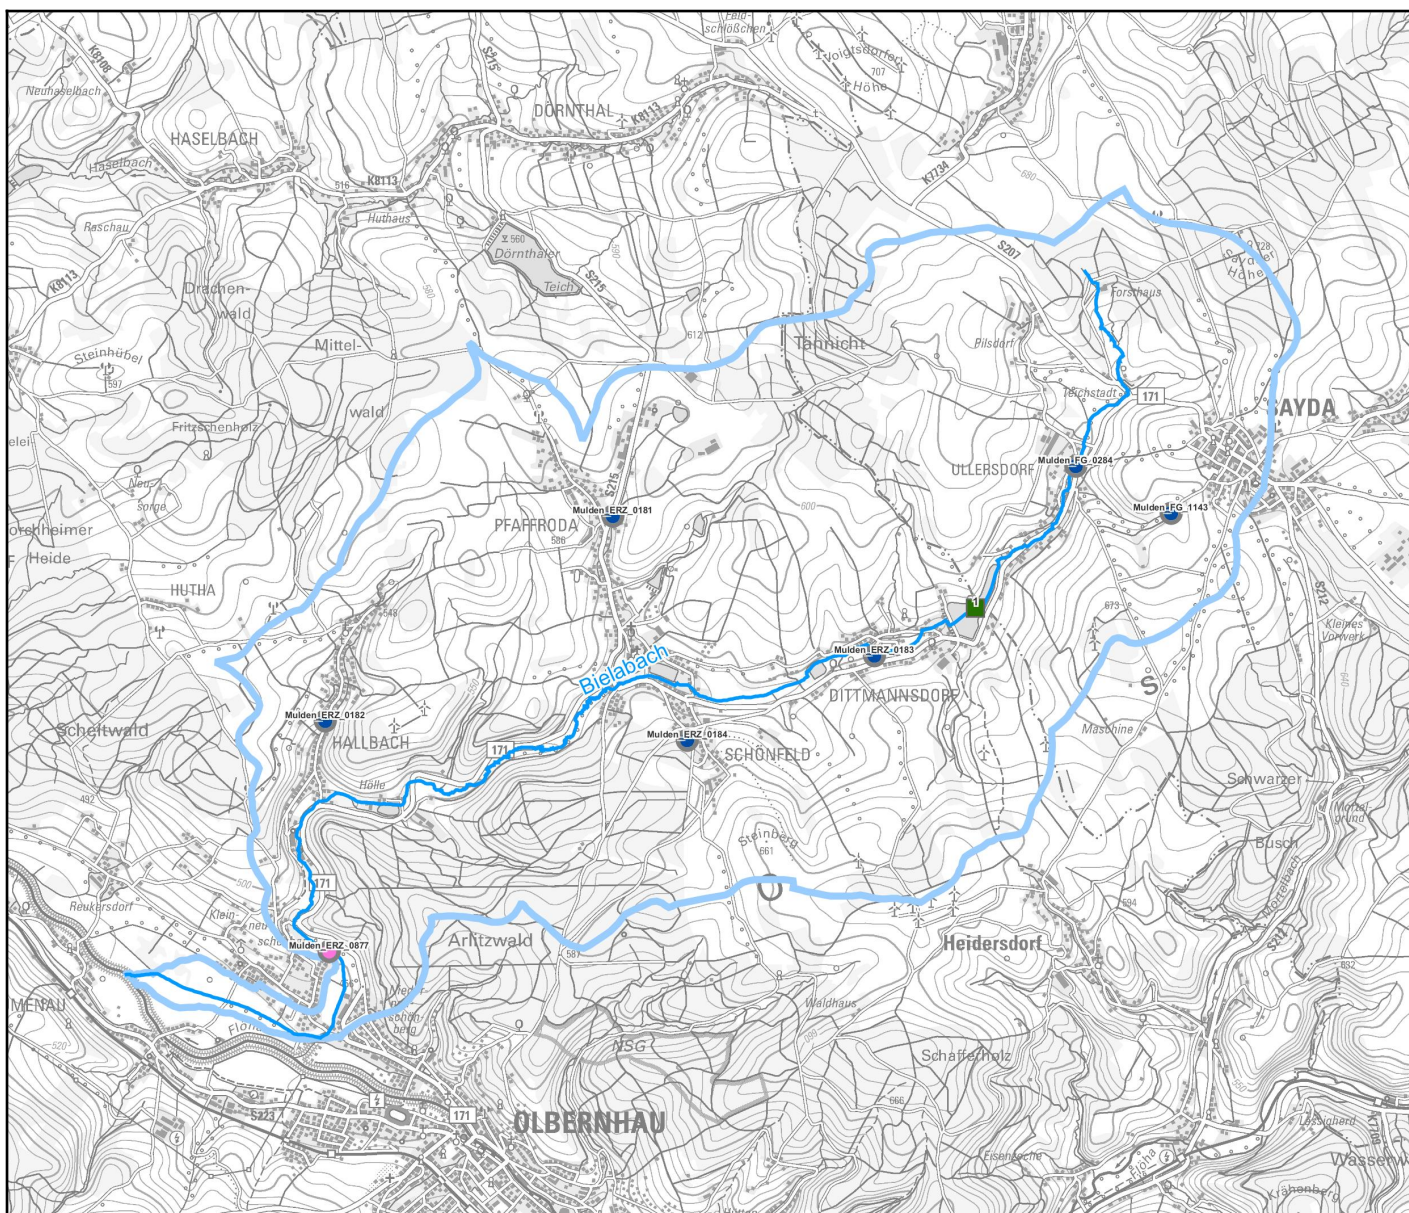
## Maßnahmen am Oberflächenwasserkörper

○ WRRL-Maßnahmen der rAG

□ HWRM-RL-Maßnahmen der LTV

- nicht umsetzbar
- zurückgestellt / unbekannt
- Erstidentifizierung erfolgt
- Studie/Grundlagenermittlung
- in Planung
- in Realisierung
- abgeschlossen
