Schwarze Pockau-2 (DESN_542686-2)

1. Allgemeine Angaben zum Oberflächenwasserkörper (OWK)

Gewässerart	Fließgewässer
OWK-ID	DESN_542686-2
OWK-Name	Schwarze Pockau-2
Verlauf ab	Mündung Rote Pockau
Verlauf bis	Mündung Flöha
Länge	8,09 km
Eigeneinzugsgebiet	25,84 km ²
Gesamteinzugsgebiet	127,42 km ²
Gewässername	Schwarze Pockau
Gewässerordnung	1
Wasserkörpereinstufung	natürlich (NWB)

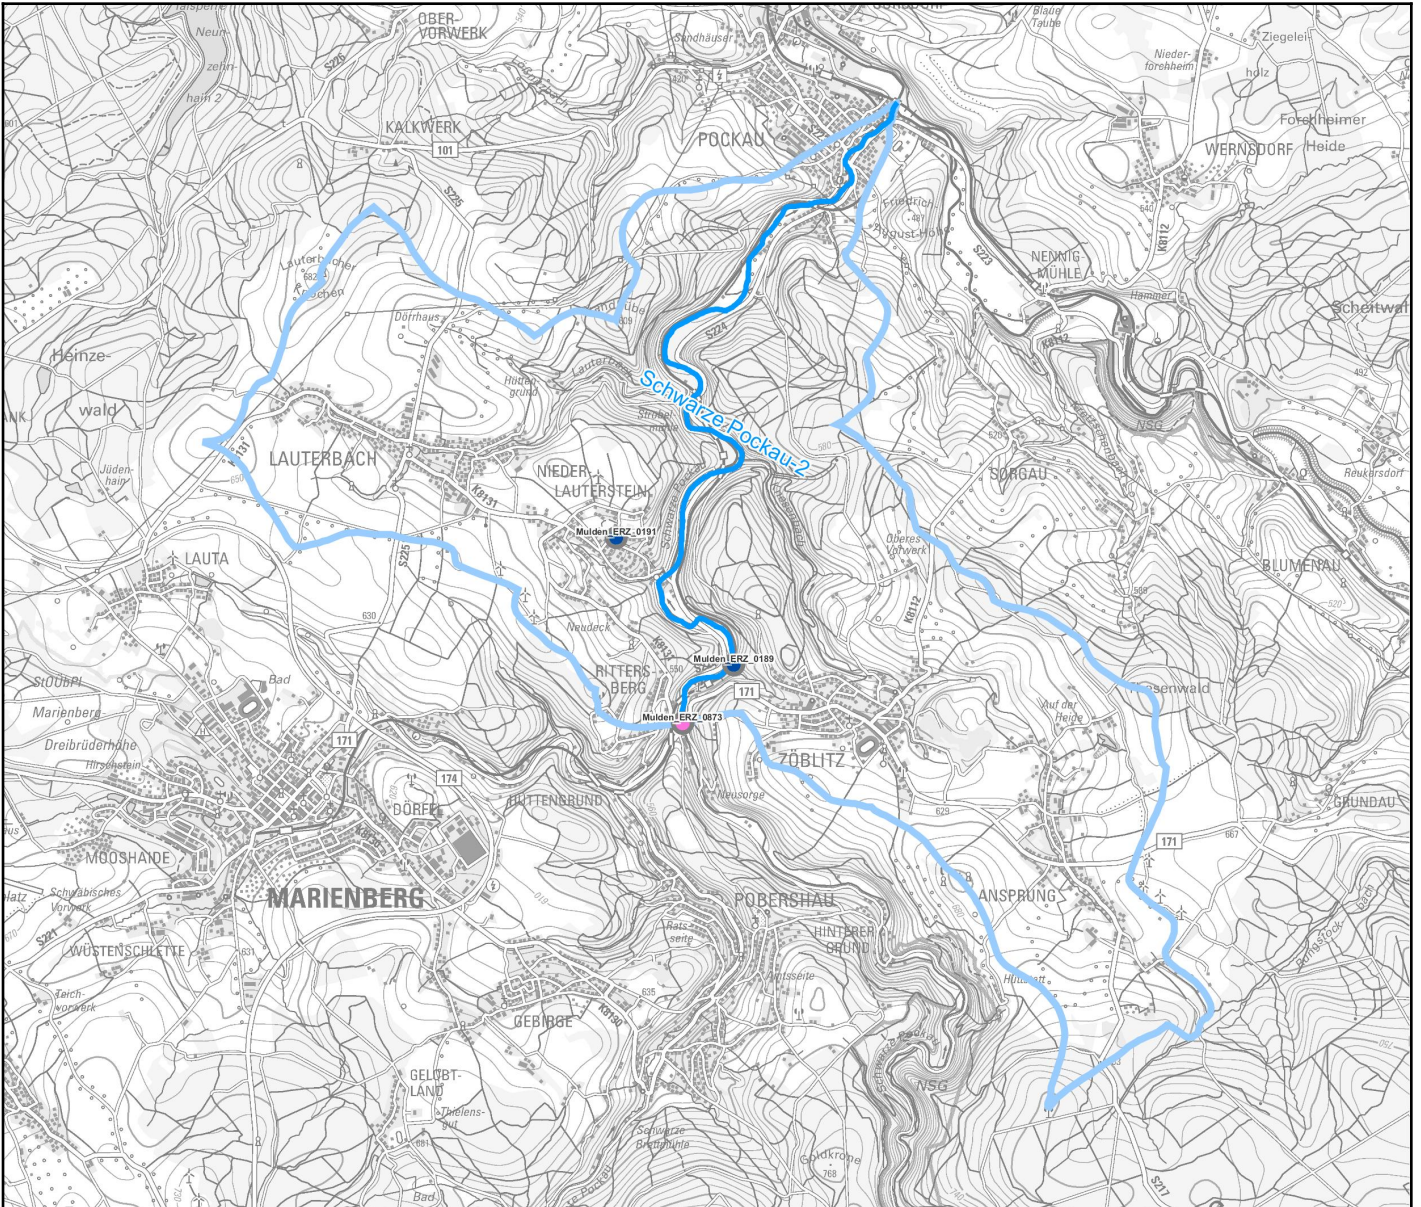
Maßnahmen am Oberflächenwasserkörper

○ WRRL-Maßnahmen der rAG

□ HWRM-RL-Maßnahmen der LTV

Status

- nicht umsetzbar
- zurückgestellt / unbekannt
- Erstidentifizierung erfolgt
- Studie/Grundlagenermittlung
- in Planung
- in Realisierung
- abgeschlossen

LAWA-Nr.	Maßnahmencode	LAWA-Bezeichnung	Status
7	Mulden_ERZ_0189	Neubau und Umrüstung von Kleinkläranlagen	abgeschlossen
7	Mulden_ERZ_0191	Neubau und Umrüstung von Kleinkläranlagen	abgeschlossen
61	Mulden_ERZ_0873	Maßnahmen zur Gewährleistung des erforderlichen Mindestabflusses	Erstidentifizierung erfolgt
69	Mulden_ERZ_0873	Maßnahmen zur Herstellung/ Verbesserung der linearen Durchgängigkeit an Staustufen/ Flusssperren, Abstürzen, Durchlässen und sonstigen wasserbaulichen Anlagen gemäß DIN 4048 bzw. 19700 Teil 13	Erstidentifizierung erfolgt
76	Mulden_ERZ_0873	Technische und betriebliche Maßnahmen vorrangig zum Fischschutz an wasserbaulichen Anlagen	Erstidentifizierung erfolgt
503	MM_42340	Informations- und Fortbildungsmaßnahmen	abgeschlossen
503	MM_42365	Informations- und Fortbildungsmaßnahmen	abgeschlossen
503	MM_42476	Informations- und Fortbildungsmaßnahmen	abgeschlossen
503	MM_42479	Informations- und Fortbildungsmaßnahmen	in Realisierung
