## Große Lößnitz (DESN\_542688)

### 1. Allgemeine Angaben zum Oberflächenwasserkörper (OWK)

## 5. Bewertung Ökologischer Zustand/Ökologisches Potenzial 2021

## 8. Maßnahmen am Oberflächenwasserkörper

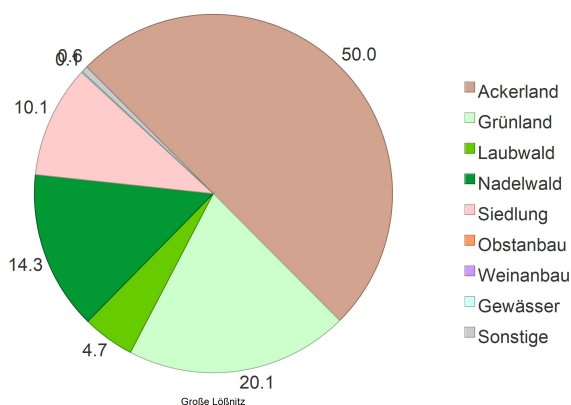
## 2. Landnutzung bezogen auf das Eigeneinzugsgebiet (nur sachsenweit, Angabe in Prozent)

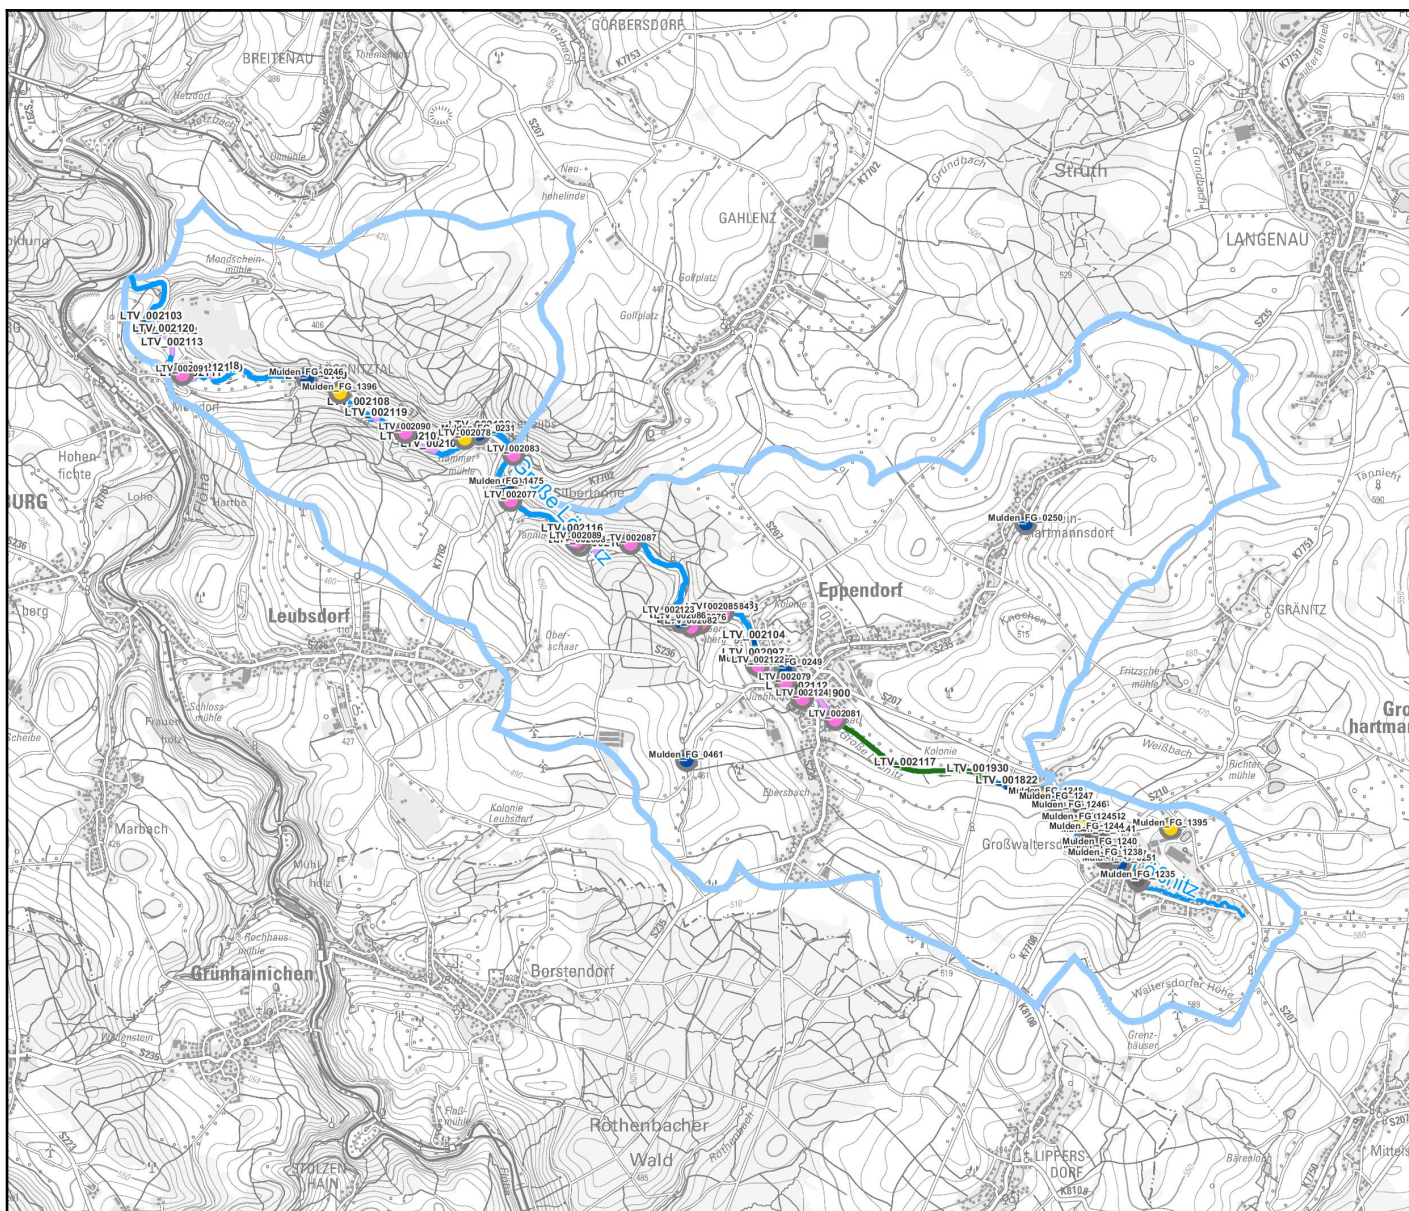
## Maßnahmen am Oberflächenwasserkörper

- WRRL-Maßnahmen der rAG
- HWRM-RL-Maßnahmen der LTV

- nicht umsetzbar
- zurückgestellt / unbekannt
- Erstidentifizierung erfolgt
- Studie/Grundlagenermittlung
- in Planung
- in Realisierung
- abgeschlossen

[Link zu einer interaktiven Kartendarstellung der Maßnahmen. Nicht in jedem Fall kann genaue Lage der Maßnahme angegeben werden.](#)
