## Weißer Elster-3 (DESN\_566-3)

### 1. Allgemeine Angaben zum Oberflächenwasserkörper (OWK)

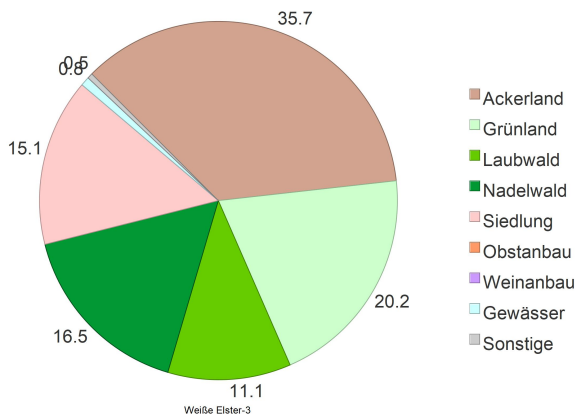
### 2. Landnutzung bezogen auf das Eigeneinzugsgebiet (nur sachsenweit, Angabe in Prozent)
