## Haarbach (DESN\_5661166)

### 1. Allgemeine Angaben zum Oberflächenwasserkörper (OWK)

| OWK-Name | Haarbach |

## 5. Bewertung Ökologischer Zustand/Ökologisches Potenzial 2021

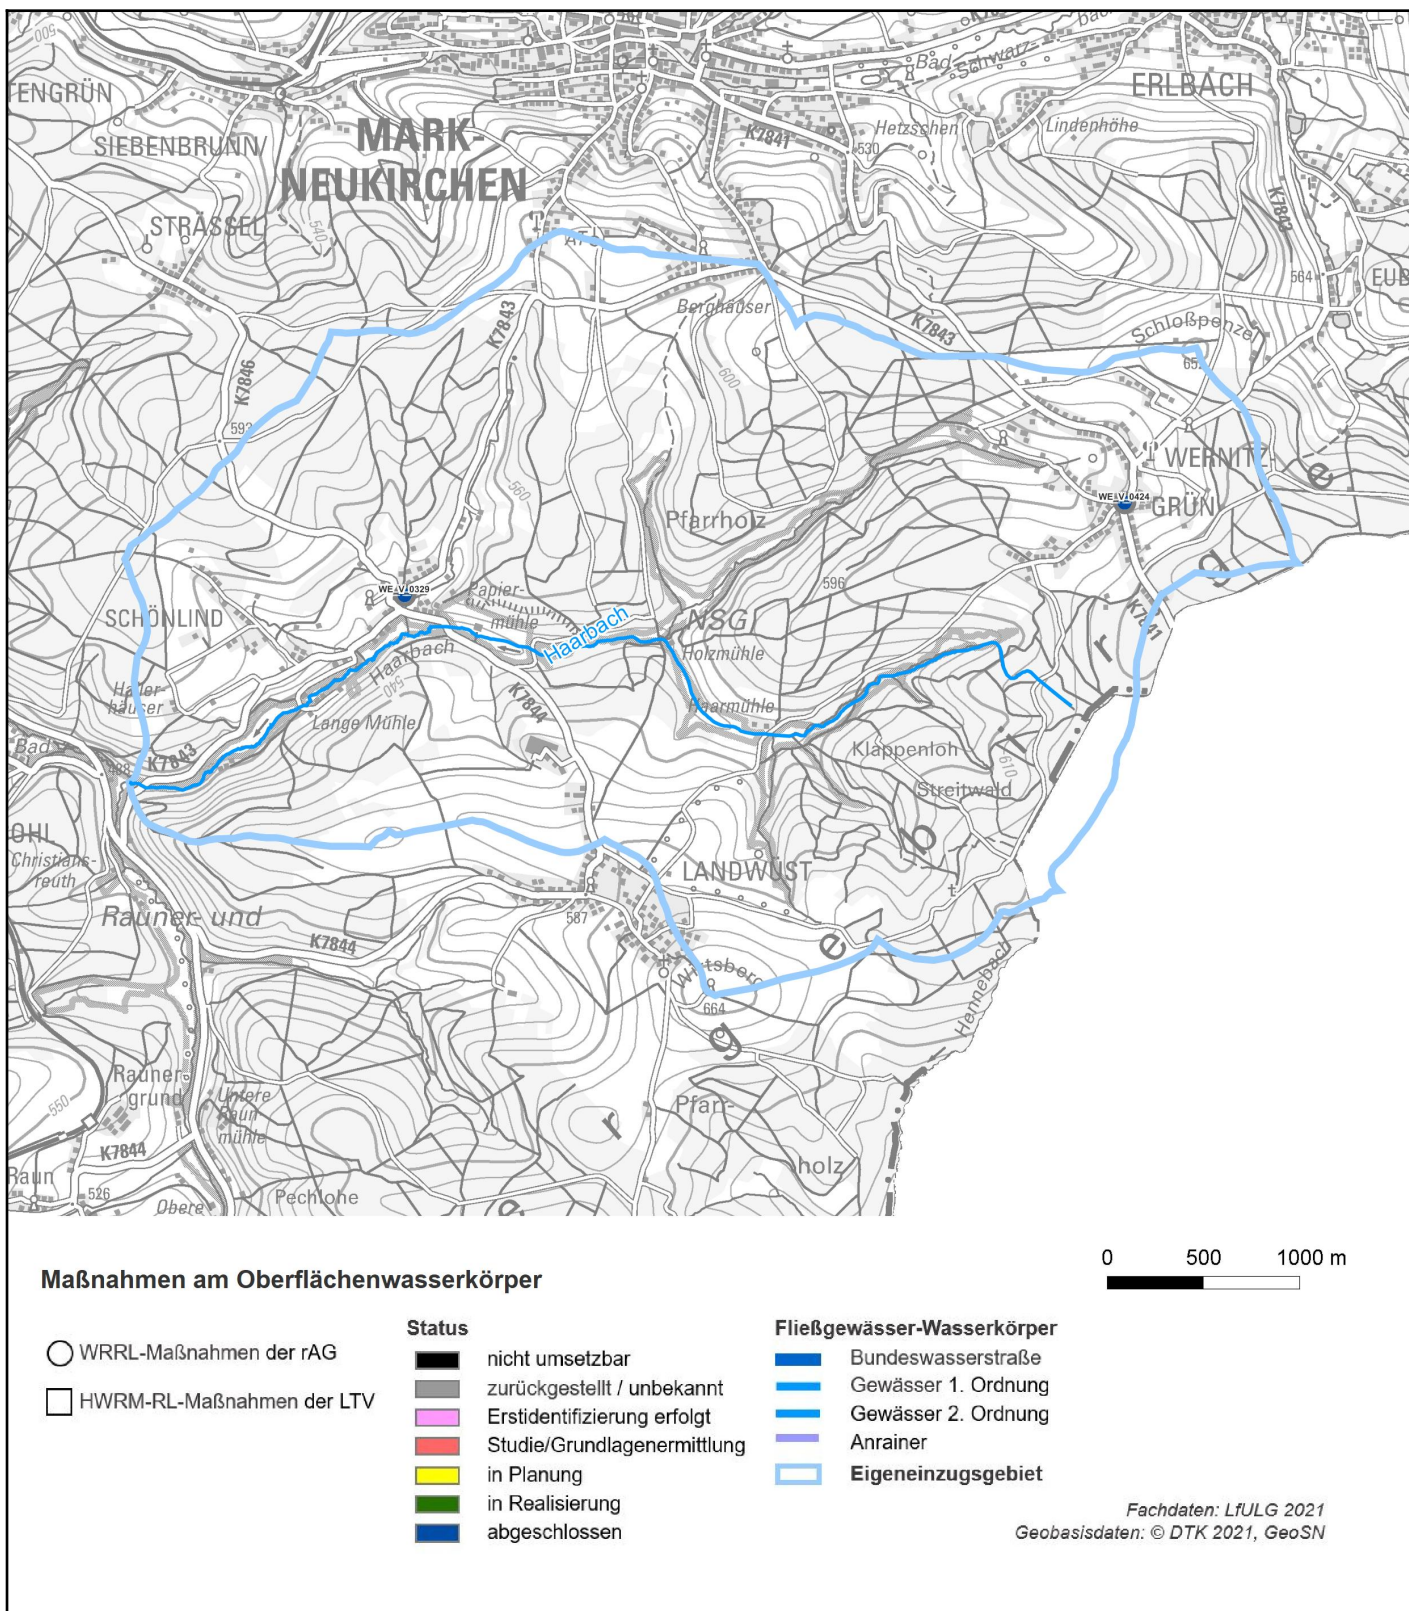
[Link zu einer interaktiven Kartendarstellung der Maßnahmen. Nicht in jedem Fall kann genaue Lage der Maßnahme angegeben werden.](#)
