## Eisenbach (DESN\_5661332)

### 1. Allgemeine Angaben zum Oberflächenwasserkörper (OWK)

## 5. Bewertung Ökologischer Zustand/Ökologisches Potenzial 2021

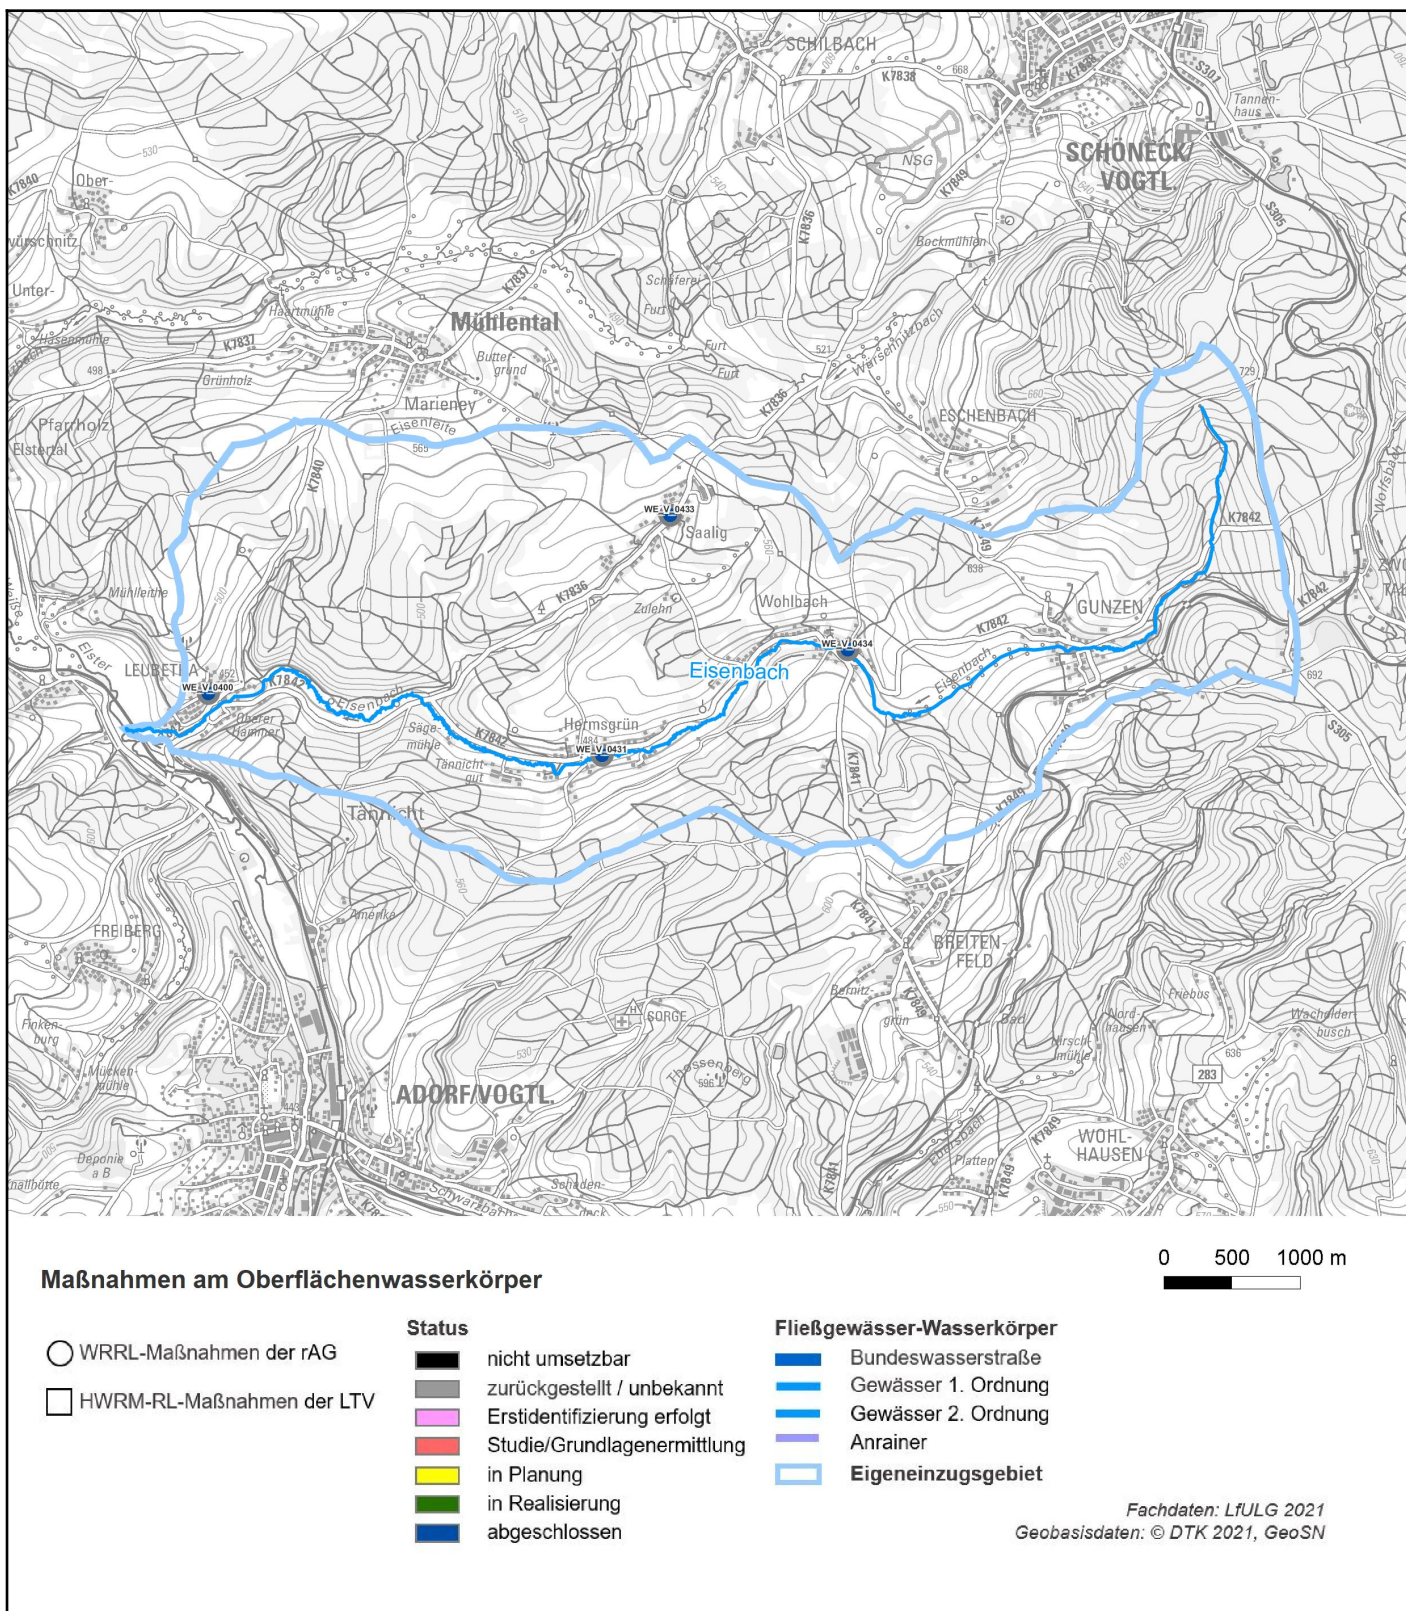
[Link zu einer interaktiven Kartendarstellung der Maßnahmen. Nicht in jedem Fall kann genaue Lage der Maßnahme angegeben werden.](#)
