## Hainbach (DESN\_5661374)

### 1. Allgemeine Angaben zum Oberflächenwasserkörper (OWK)

## 5. Bewertung Ökologischer Zustand/Ökologisches Potenzial 2021

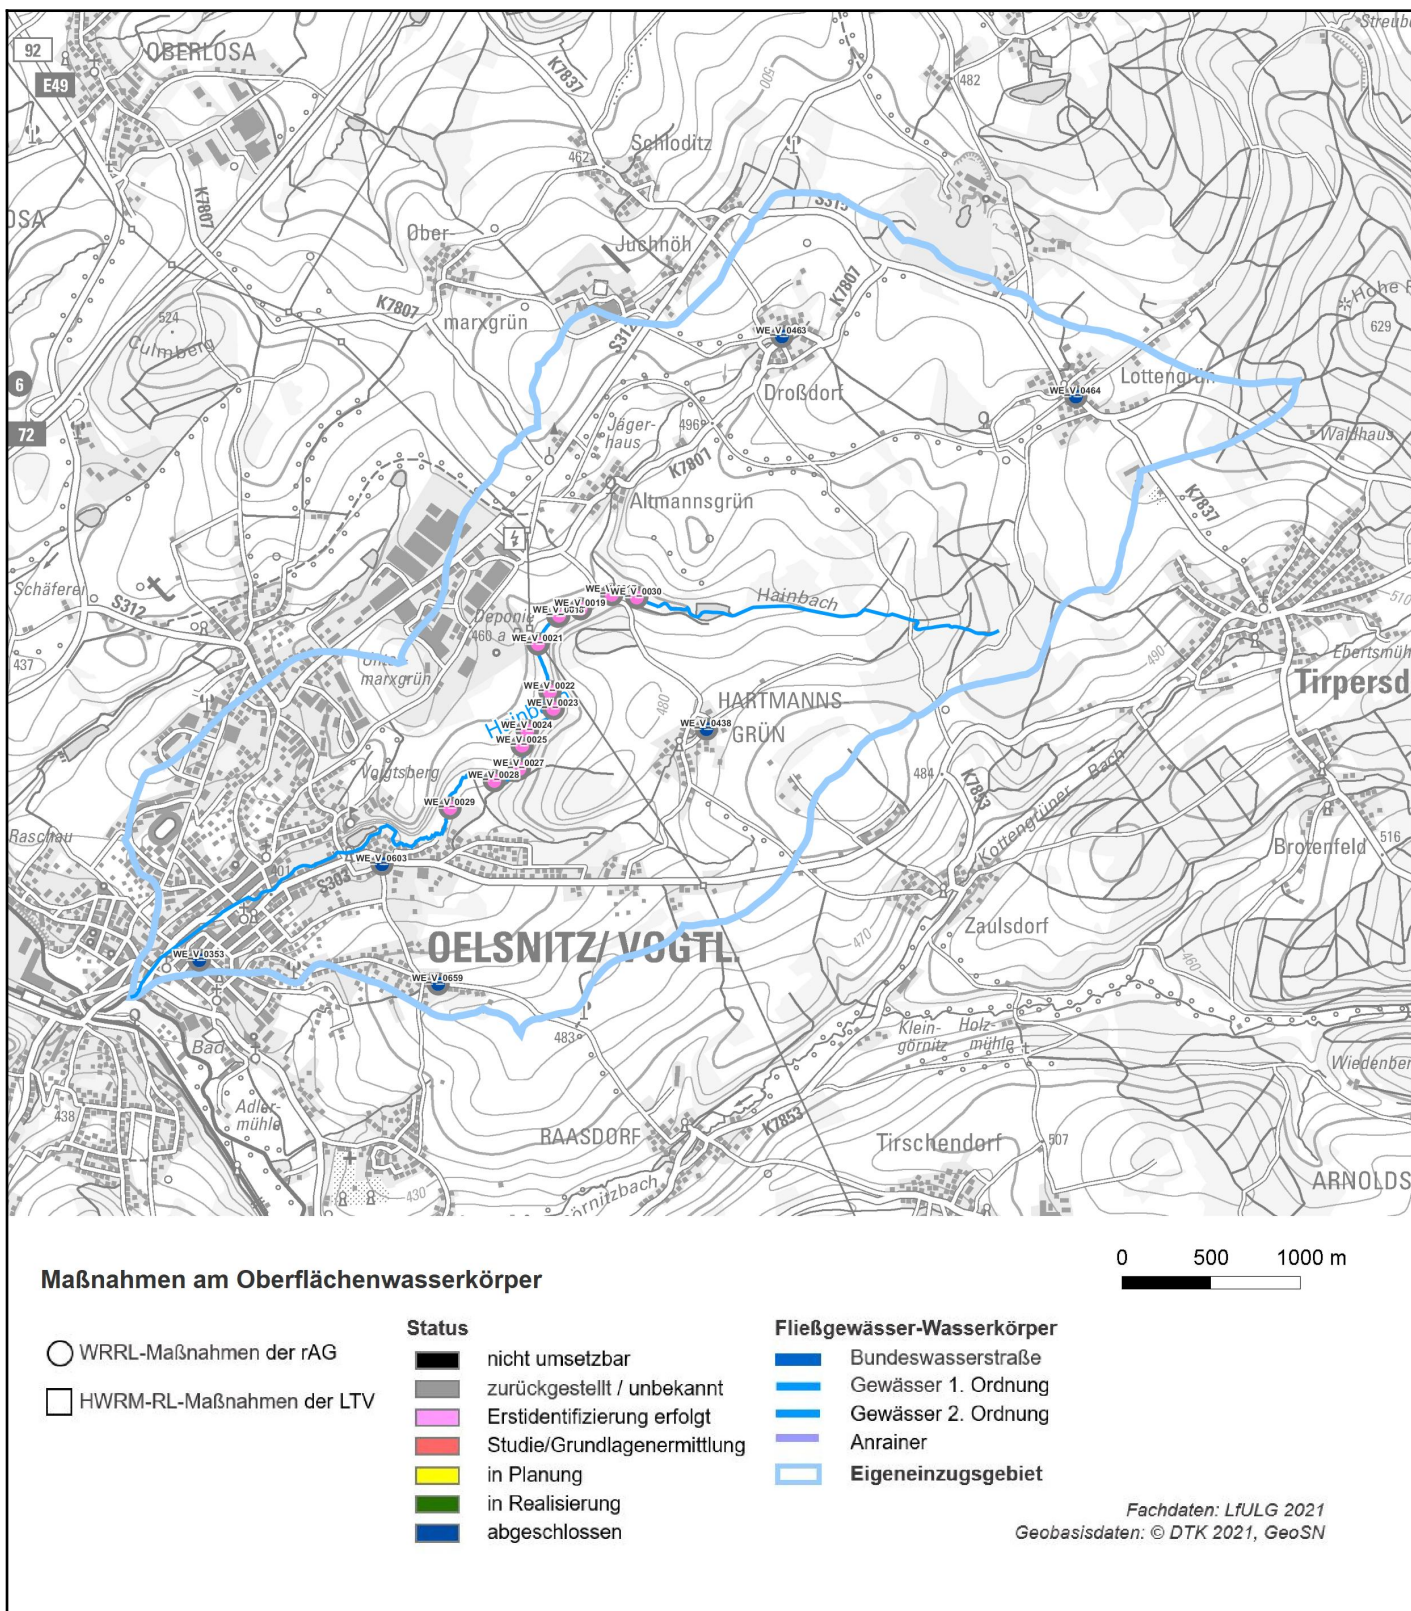
[Link zu einer interaktiven Kartendarstellung der Maßnahmen. Nicht in jedem Fall kann genaue Lage der Maßnahme angegeben werden.](#)
