Fasenbach (DESN_566164)

1. Allgemeine Angaben zum Oberflächenwasserkörper (OWK)

5. Bewertung Ökologischer Zustand/Ökologisches Potenzial 2021

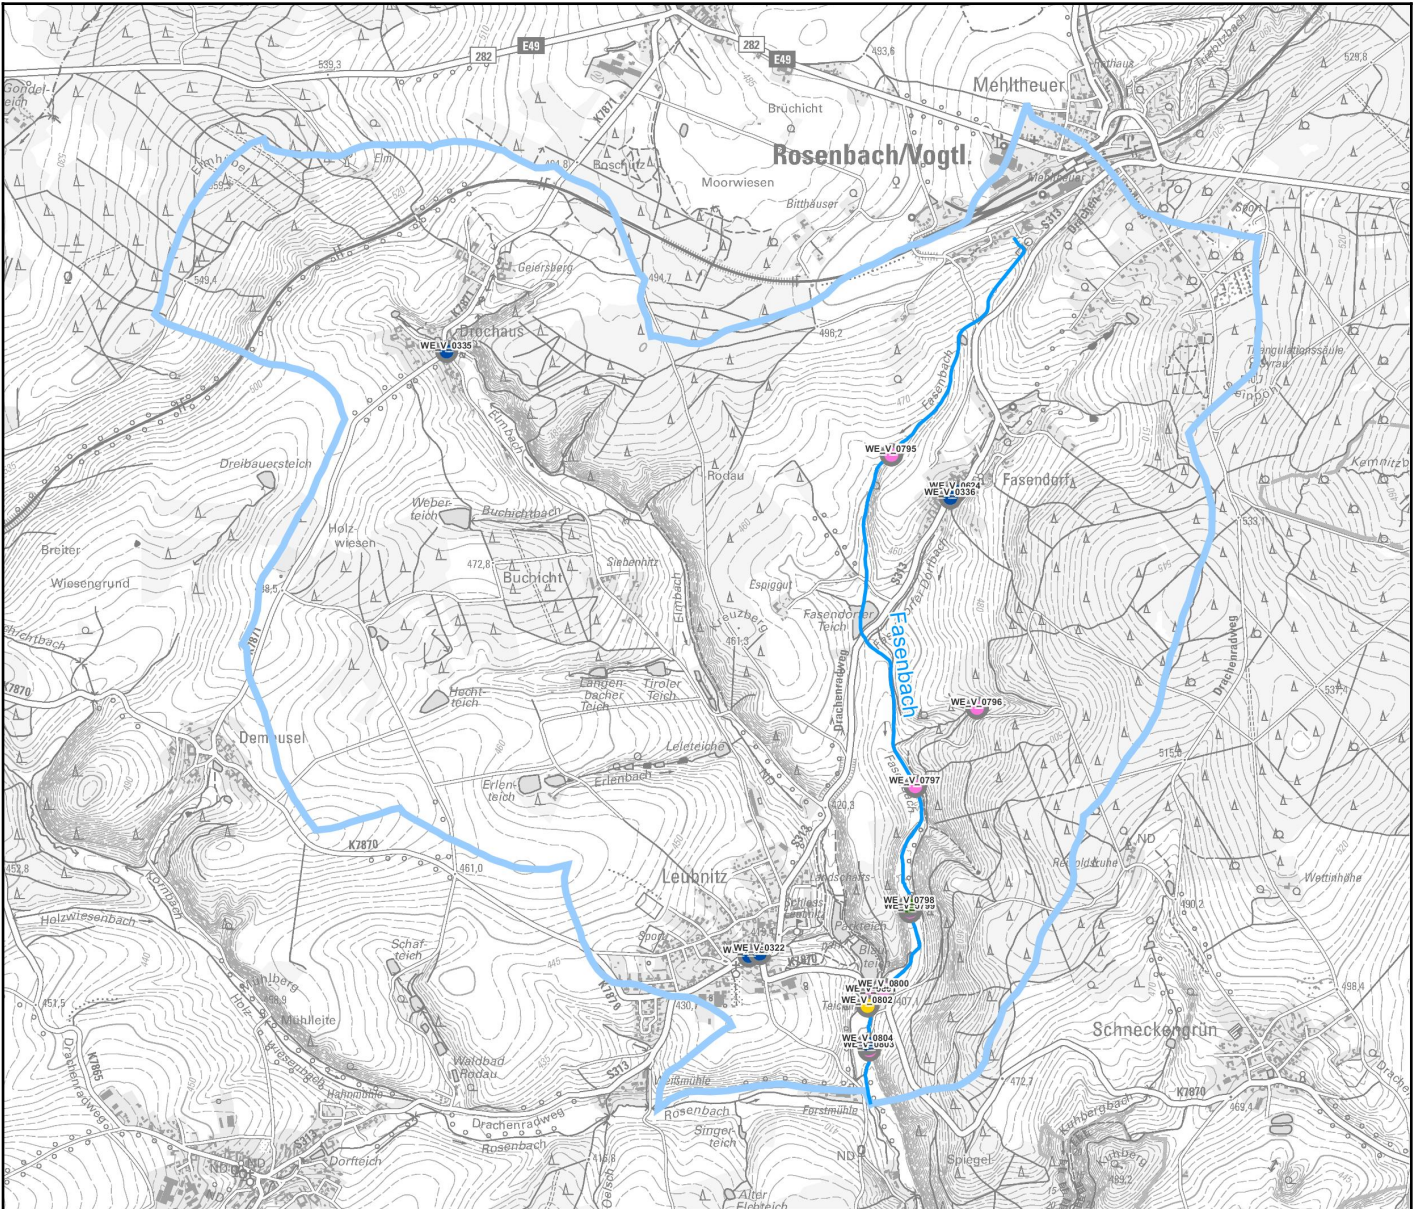
Maßnahmen am Oberflächenwasserkörper

| ○ | WRRL-Maßnahmen der rAG | Status | ■ | nicht umsetzbar |
| □ | HWRM-RL-Maßnahmen der LTV | | ■ | zurückgestellt / unbekannt |

LAWA-Nr.	Maßnahmcodes	LAWA-Bezeichnung	Status
1	WE_V_0624	Neubau und Anpassung von kommunalen Kläranlagen	abgeschlossen
1	WE_V_0664	Neubau und Anpassung von kommunalen Kläranlagen	abgeschlossen
7	WE_V_0322	Neubau und Umrüstung von Kleinkläranlagen	abgeschlossen
7	WE_V_0335	Neubau und Umrüstung von Kleinkläranlagen	abgeschlossen
7	WE_V_0336	Neubau und Umrüstung von Kleinkläranlagen	abgeschlossen
61	WE_V_0802	Maßnahmen zur Gewährleistung des erforderlichen Mindestabflusses	in Planung
69	WE_V_0799	Maßnahmen zur Herstellung/ Verbesserung der linearen Durchgängigkeit an Staustufen/ Flusssperren, Abstürzen, Durchlässen und sonstigen wasserbaulichen Anlagen gemäß DIN 4048 bzw. 19700 Teil 13	Erstidentifizierung erfolgt
69	WE_V_0800	Maßnahmen zur Herstellung/ Verbesserung der linearen Durchgängigkeit an Staustufen/ Flusssperren, Abstürzen, Durchlässen und sonstigen wasserbaulichen Anlagen gemäß DIN 4048 bzw. 19700 Teil 13	Erstidentifizierung erfolgt

69	WE_V_0801	Maßnahmen zur Herstellung/ Verbesserung der linearen Durchgängigkeit an Staustufen/ Flusssperren, Abstürzen, Durchlässen und sonstigen wasserbaulichen Anlagen gemäß DIN 4048 bzw. 19700 Teil 13	Erstidentifizierung erfolgt
69	WE_V_0802	Maßnahmen zur Herstellung/ Verbesserung der linearen Durchgängigkeit an Staustufen/ Flusssperren, Abstürzen, Durchlässen und sonstigen wasserbaulichen Anlagen gemäß DIN 4048 bzw. 19700 Teil 13	in Planung
69	WE_V_0803	Maßnahmen zur Herstellung/ Verbesserung der linearen Durchgängigkeit an Staustufen/ Flusssperren, Abstürzen, Durchlässen und sonstigen wasserbaulichen Anlagen gemäß DIN 4048 bzw. 19700 Teil 13	Erstidentifizierung erfolgt
70	WE_V_0795	Maßnahmen zur Habitatverbesserung durch Initiieren/ Zulassen einer eigendynamischen Gewässerentwicklung	Erstidentifizierung erfolgt
70	WE_V_0796	Maßnahmen zur Habitatverbesserung durch Initiieren/ Zulassen einer eigendynamischen Gewässerentwicklung	Erstidentifizierung erfolgt

70	WE_V_0797	Maßnahmen zur Habitatverbesserung durch Initiieren/ Zulassen einer eigendynamischen Gewässerentwicklung	Erstidentifizierung erfolgt
70	WE_V_0798	Maßnahmen zur Habitatverbesserung durch Initiieren/ Zulassen einer eigendynamischen Gewässerentwicklung	in Realisierung
71	WE_V_0796	Maßnahmen zur Habitatverbesserung im vorhandenen Profil	Erstidentifizierung erfolgt
71	WE_V_0797	Maßnahmen zur Habitatverbesserung im vorhandenen Profil	Erstidentifizierung erfolgt
71	WE_V_0804	Maßnahmen zur Habitatverbesserung im vorhandenen Profil	abgeschlossen
72	WE_V_0795	Maßnahmen zur Habitatverbesserung im Gewässer durch Laufveränderung, Ufer- oder Sohlgestaltung	Erstidentifizierung erfolgt
72	WE_V_0796	Maßnahmen zur Habitatverbesserung im Gewässer durch Laufveränderung, Ufer- oder Sohlgestaltung	Erstidentifizierung erfolgt
72	WE_V_0797	Maßnahmen zur Habitatverbesserung im Gewässer durch Laufveränderung, Ufer- oder Sohlgestaltung	Erstidentifizierung erfolgt

Maßnahmen der Regionalen Arbeitsgruppen (Meldestand: 05.01.2026)			
LAWA-Nr.	Maßnahmcodes	LAWA-Bezeichnung	Status
72	WE_V_0800	Maßnahmen zur Habitatverbesserung im Gewässer durch Laufveränderung, Ufer- oder Sohlgestaltung	Erstidentifizierung erfolgt
73	WE_V_0795	Maßnahmen zur Habitatverbesserung im Uferbereich	Erstidentifizierung erfolgt
73	WE_V_0796	Maßnahmen zur Habitatverbesserung im Uferbereich	Erstidentifizierung erfolgt
73	WE_V_0797	Maßnahmen zur Habitatverbesserung im Uferbereich	Erstidentifizierung erfolgt
73	WE_V_0804	Maßnahmen zur Habitatverbesserung im Uferbereich	abgeschlossen
503	MM_42340	Informations- und Fortbildungsmaßnahmen	abgeschlossen
503	MM_42365	Informations- und Fortbildungsmaßnahmen	abgeschlossen
503	MM_42476	Informations- und Fortbildungsmaßnahmen	abgeschlossen
503	MM_42479	Informations- und Fortbildungsmaßnahmen	in Realisierung
