## Trieb-3 (DESN\_56618-3)

### 1. Allgemeine Angaben zum Oberflächenwasserkörper (OWK)

| OWK-Name | Trieb-3 |

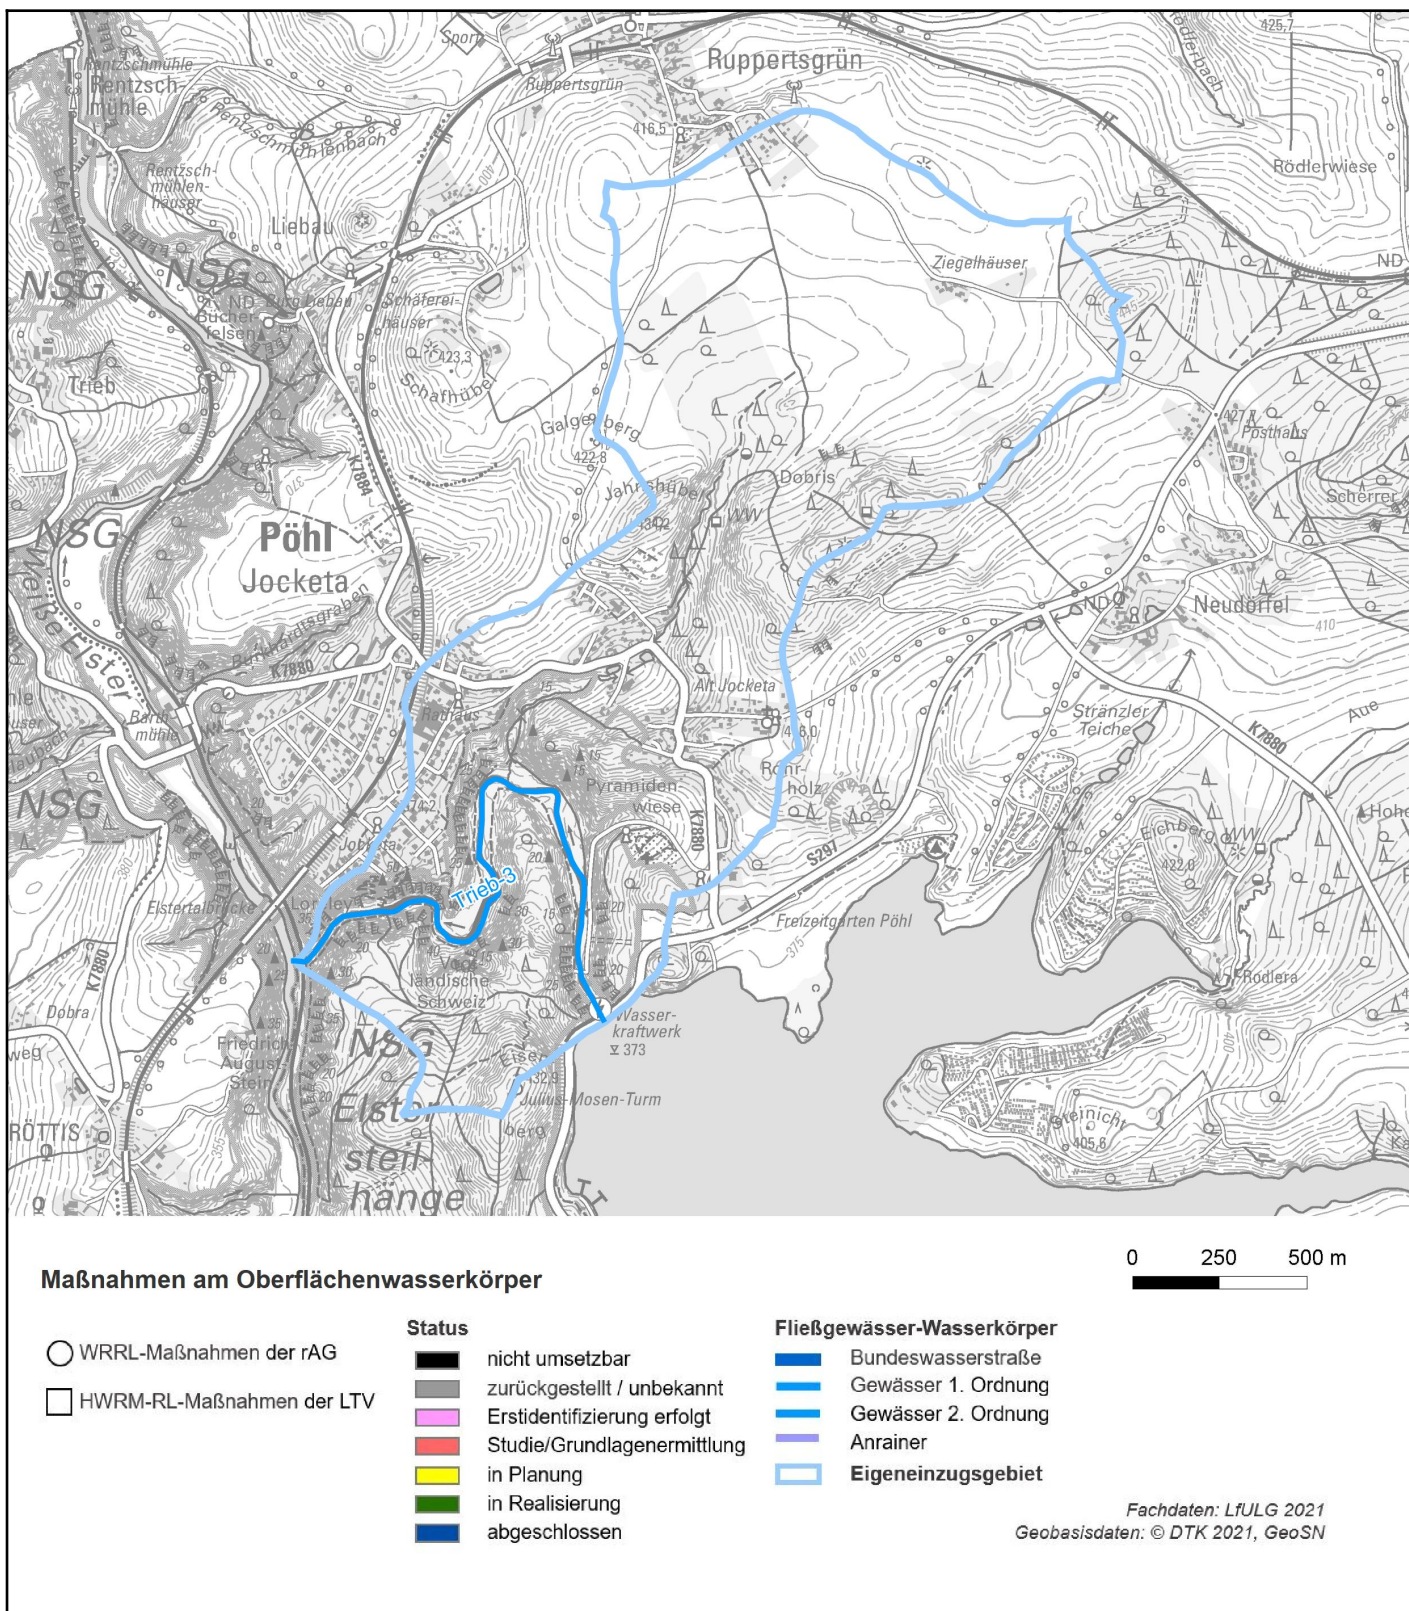
[Link zu einer interaktiven Kartendarstellung der Maßnahmen. Nicht in jedem Fall kann genaue Lage der Maßnahme angegeben werden.](#)
