## Rumpelbach (DESN\_5661968)

### 1. Allgemeine Angaben zum Oberflächenwasserkörper (OWK)

## 5. Bewertung Ökologischer Zustand/Ökologisches Potenzial 2021

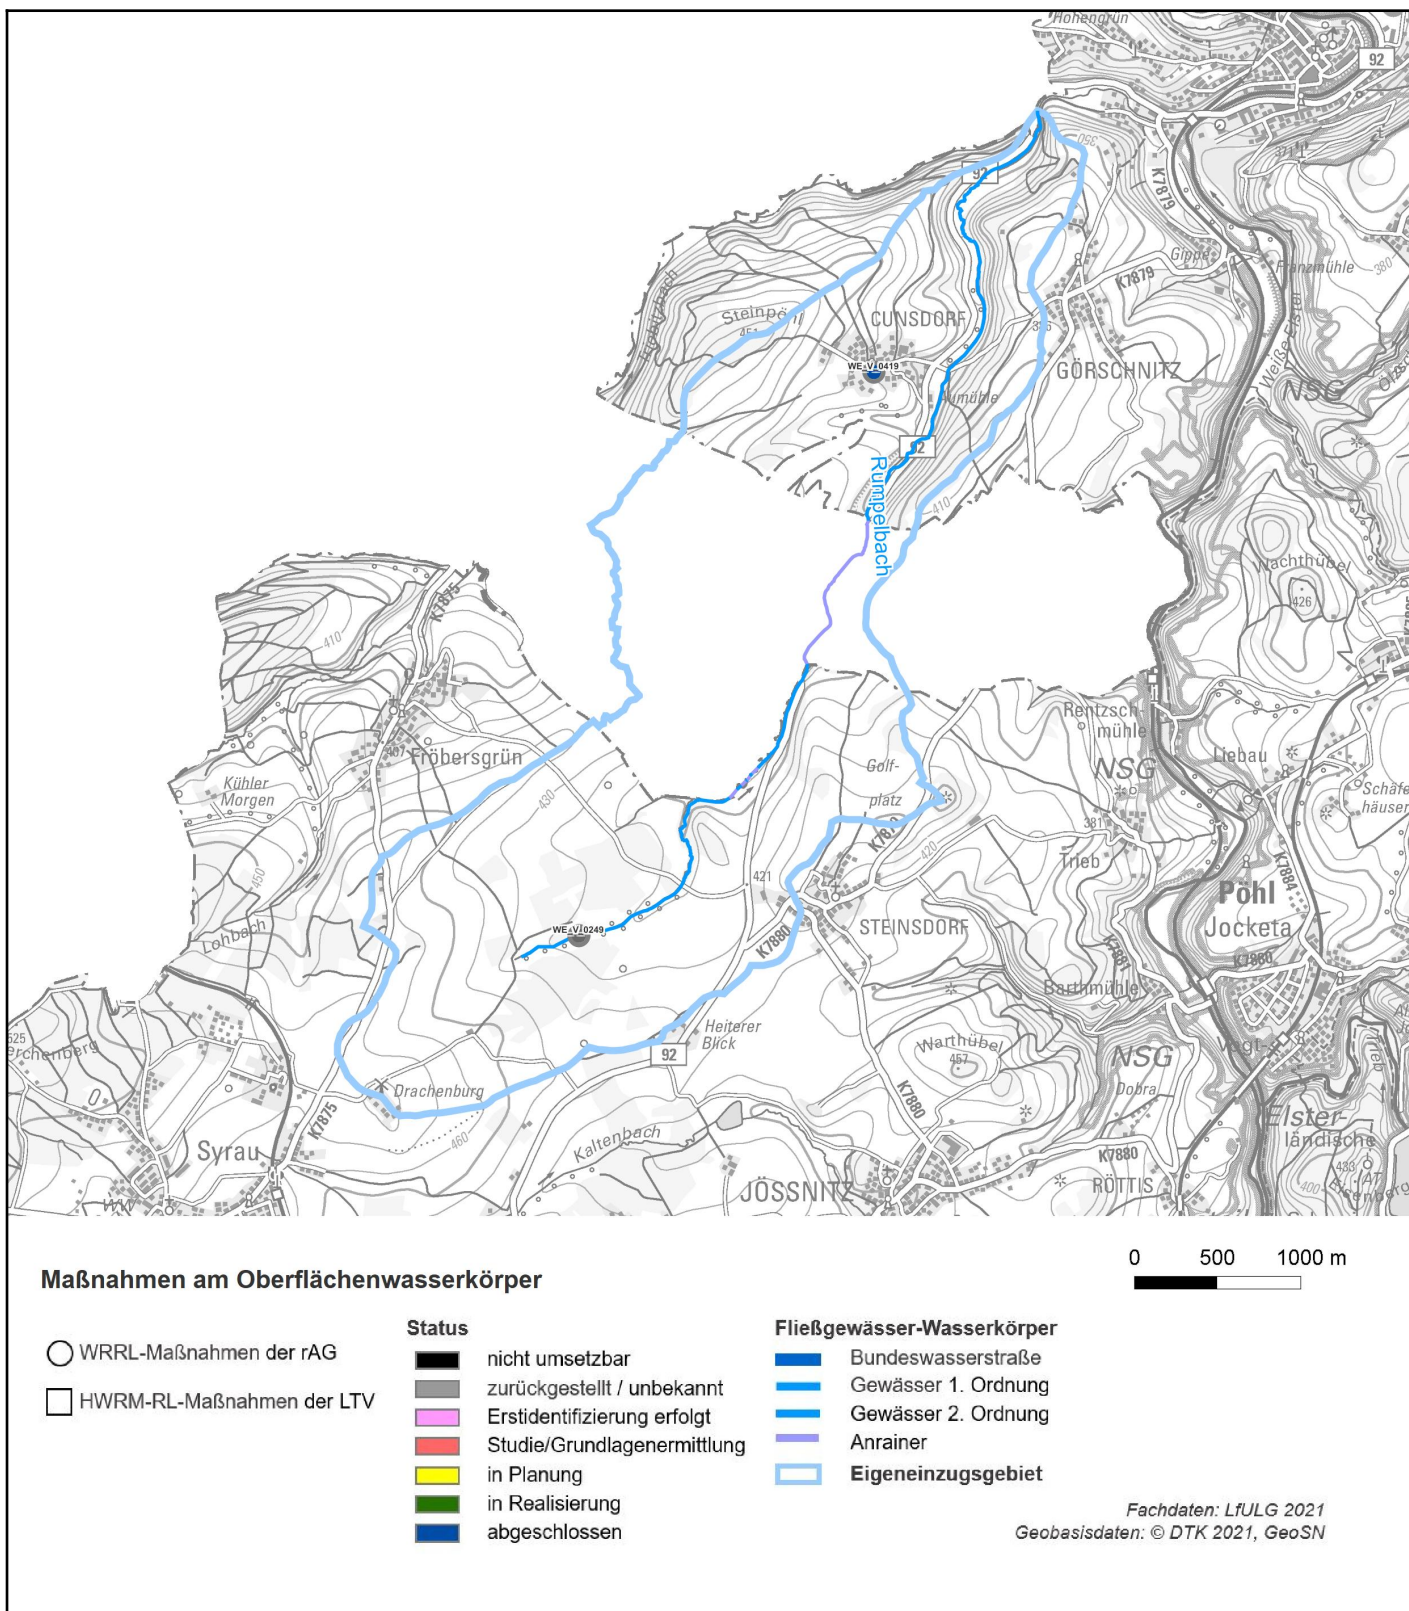
[Link zu einer interaktiven Kartendarstellung der Maßnahmen. Nicht in jedem Fall kann genaue Lage der Maßnahme angegeben werden.](#)
