## Eulenwasser (DESN\_566218)

### 1. Allgemeine Angaben zum Oberflächenwasserkörper (OWK)

## 5. Bewertung Ökologischer Zustand/Ökologisches Potenzial 2021

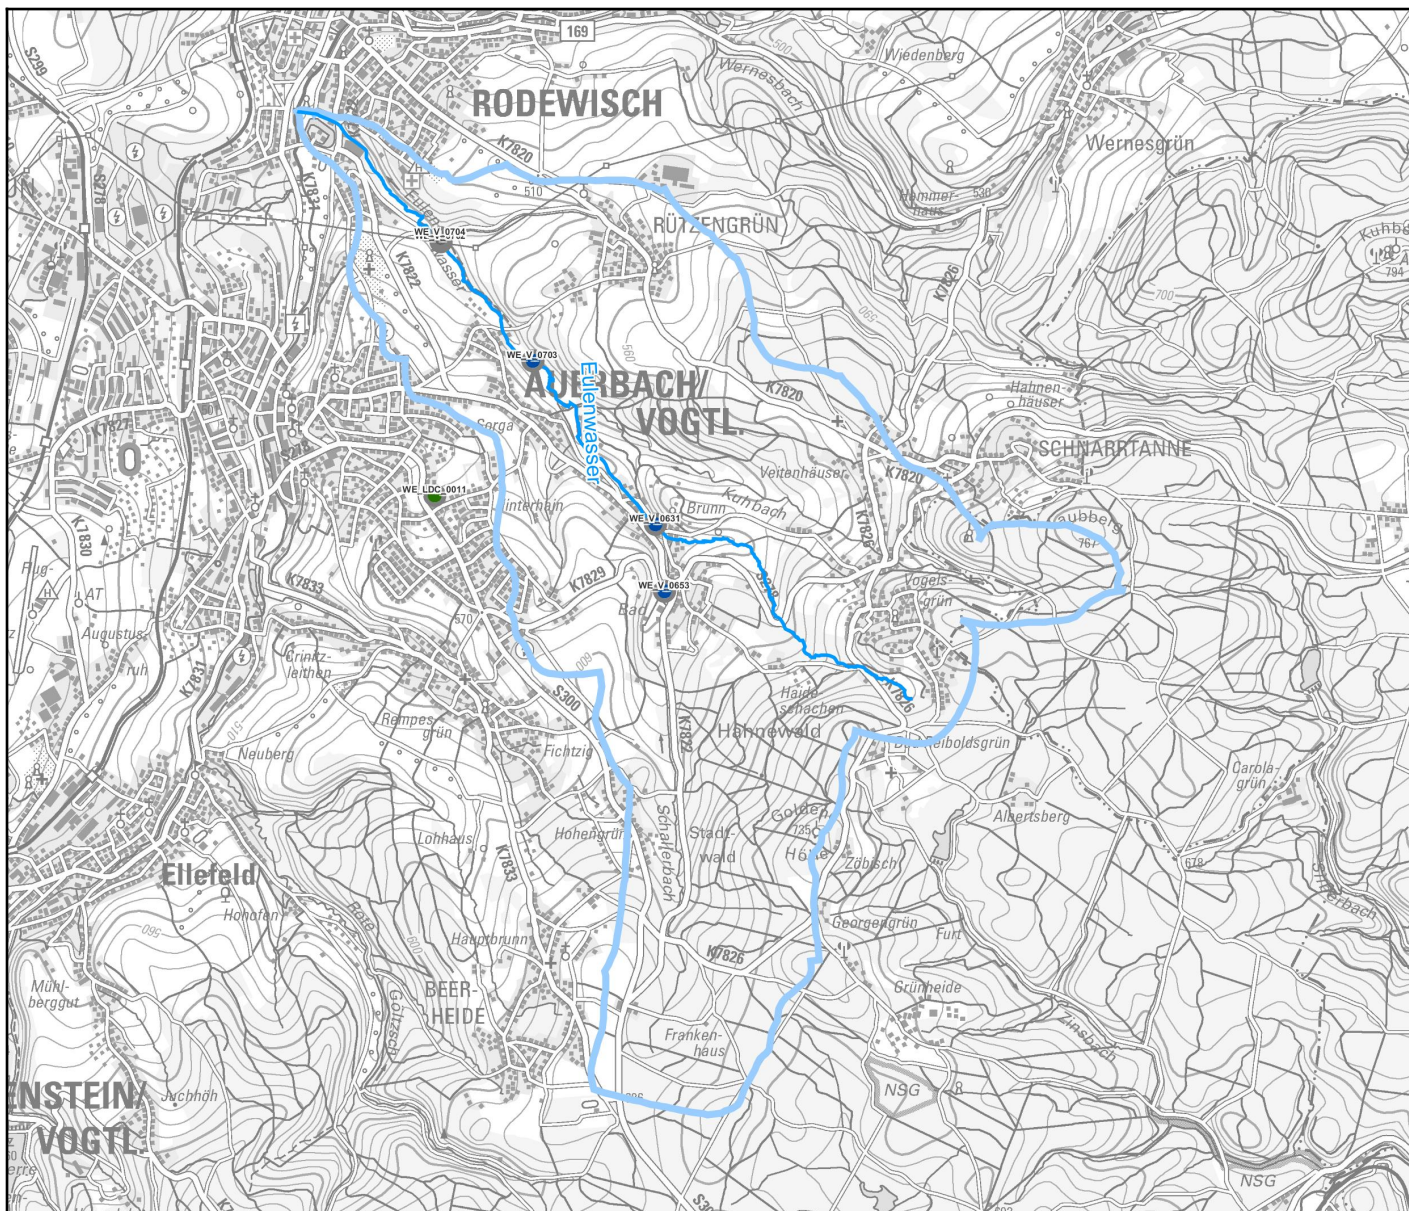
## Maßnahmen am Oberflächenwasserkörper

○ WRRL-Maßnahmen der rAG

□ HWRM-RL-Maßnahmen der LTV

- nicht umsetzbar
- zurückgestellt / unbekannt
- Erstidentifizierung erfolgt
- Studie/Grundlagenermittlung
- in Planung
- in Realisierung
- abgeschlossen

| Maßnahmen der Regionalen Arbeitsgruppen (Meldestand: 22.06.2026) | | | |
