## Limbach (DESN\_566292)

### 1. Allgemeine Angaben zum Oberflächenwasserkörper (OWK)

## 5. Bewertung Ökologischer Zustand/Ökologisches Potenzial 2021

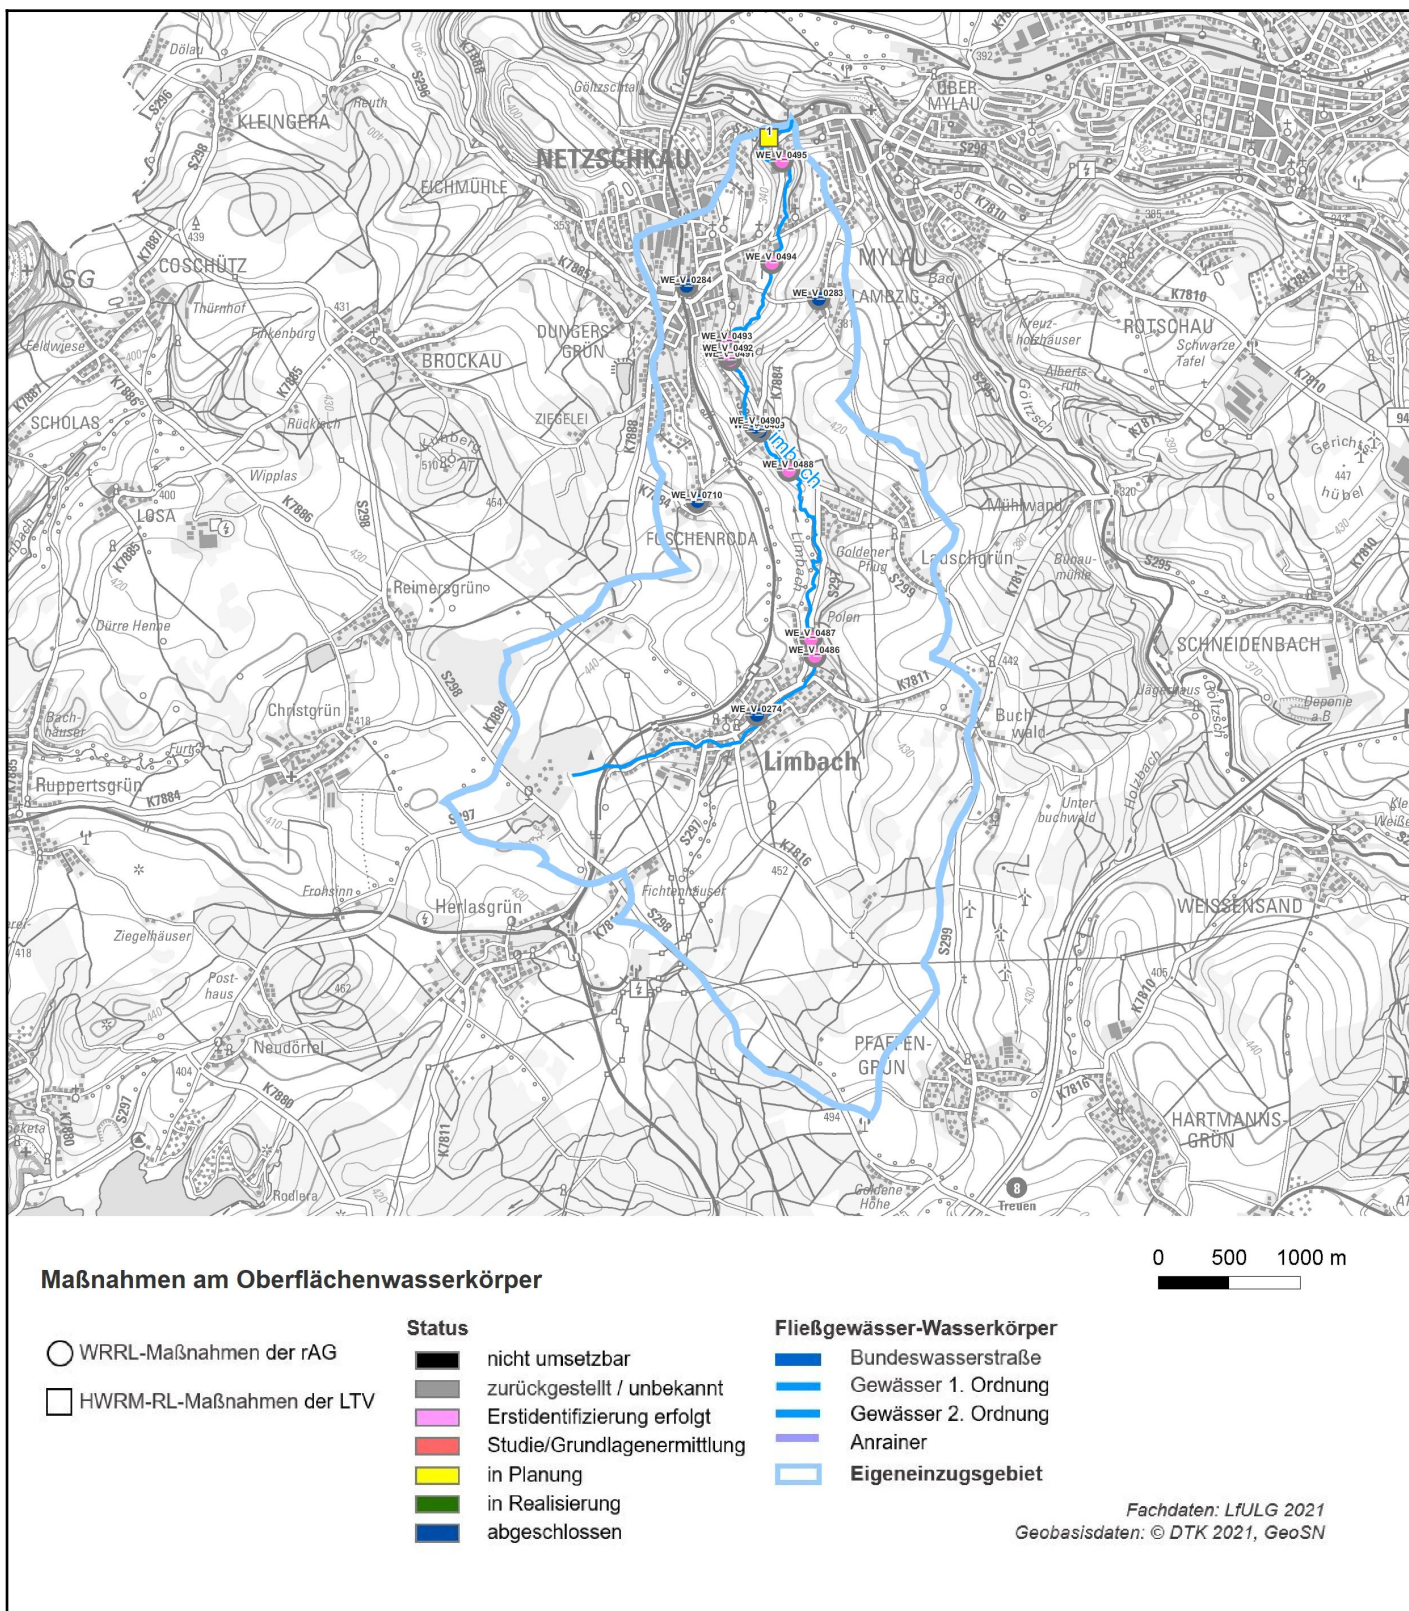
[Link zu einer interaktiven Kartendarstellung der Maßnahmen. Nicht in jedem Fall kann genaue Lage der Maßnahme angegeben werden.](#)

| Bauliche Maßnahmen der Landestalsperrenverwaltung Sachsen gem. Hochwasserrisikomanagementrichtlinie (HWRM-RL) (Berichtsstand 12/2020) | | | |
|---|---|---|---|
| 317 | 1 | Ausbau, Ertüchtigung bzw. Neubau von stationären und mobilen Schutzeinrichtungen | in Planung |
