## Pleiße-1 (DESN\_5666-1)

### 1. Allgemeine Angaben zum Oberflächenwasserkörper (OWK)

| OWK-Name | Pleiße-1 |

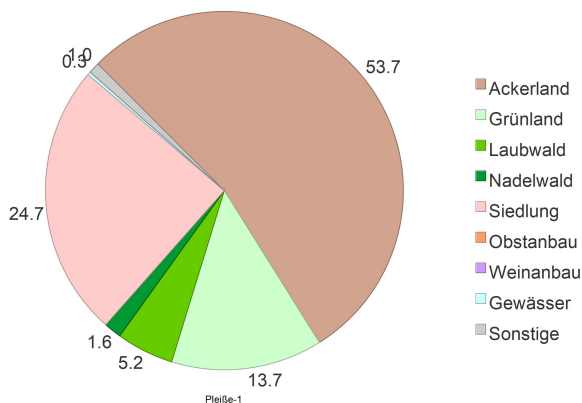
### 2. Landnutzung bezogen auf das Eigeneinzugsgebiet (nur sachsenweit, Angabe in Prozent)

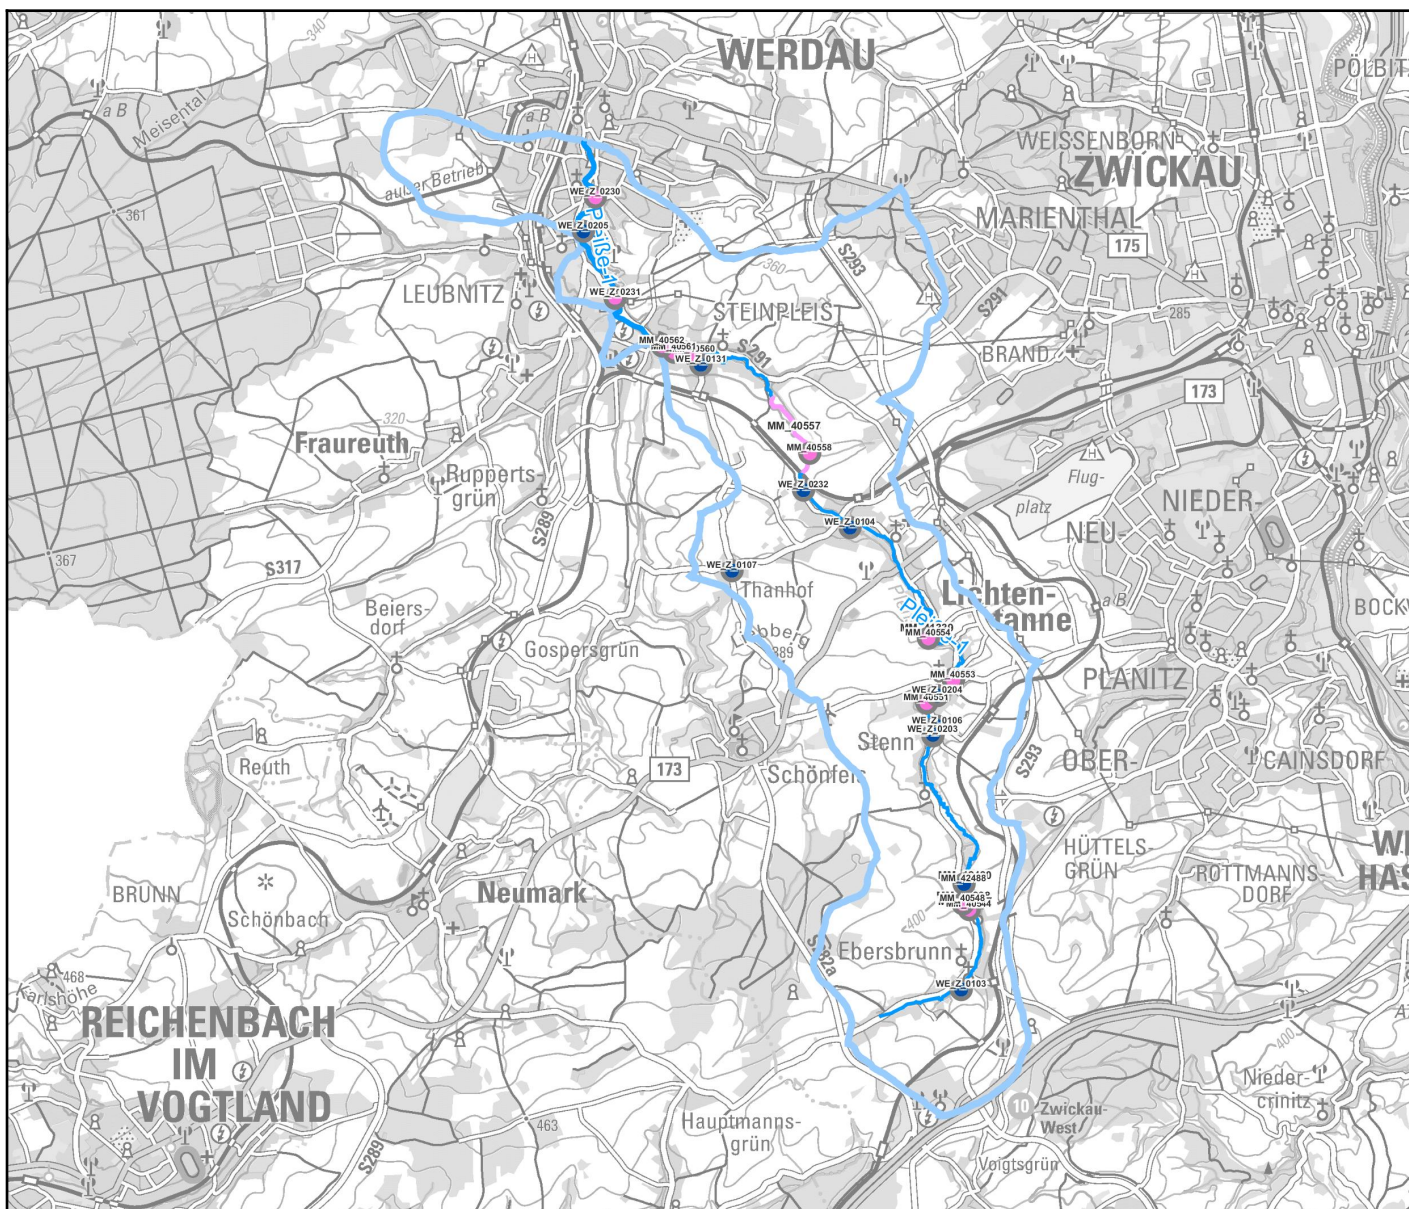
## Maßnahmen am Oberflächenwasserkörper

- WRRL-Maßnahmen der rAG
- HWRM-RL-Maßnahmen der LTV

- nicht umsetzbar
- zurückgestellt / unbekannt
- Erstidentifizierung erfolgt
- Studie/Grundlagenermittlung
- in Planung
- in Realisierung
- abgeschlossen
