## Ruppertsbach (DESN\_566614)

### 1. Allgemeine Angaben zum Oberflächenwasserkörper (OWK)

## 5. Bewertung Ökologischer Zustand/Ökologisches Potenzial 2021

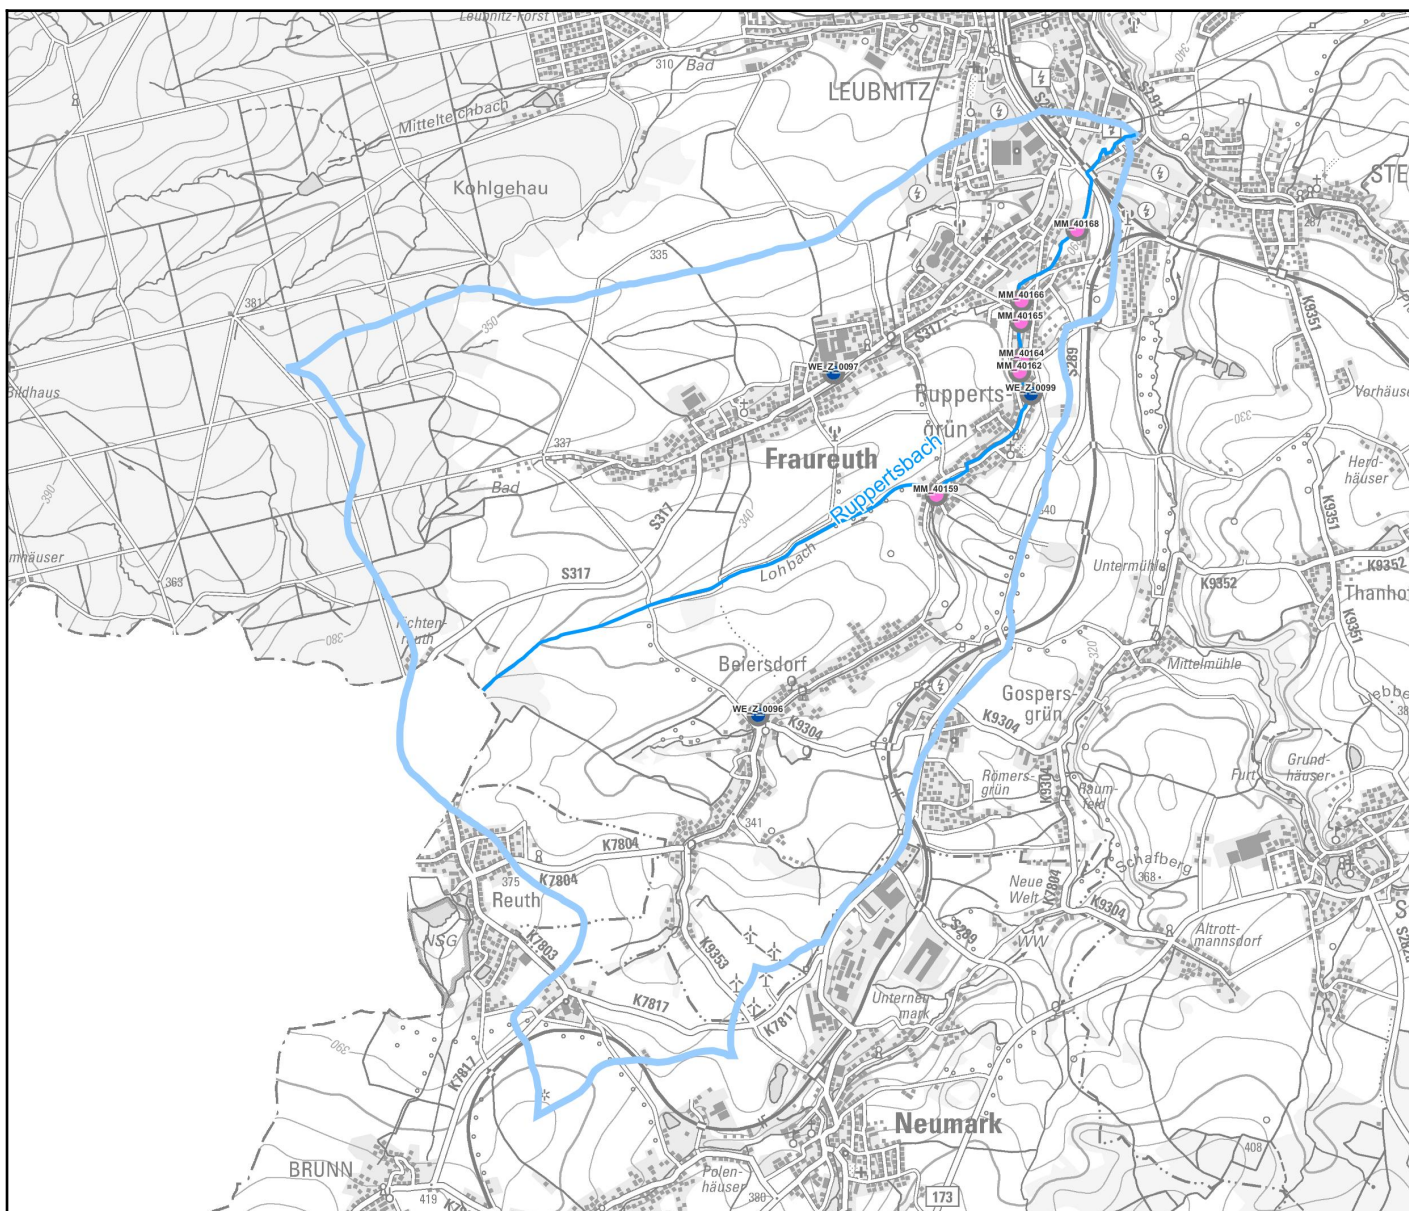
## Maßnahmen am Oberflächenwasserkörper

○ WRRL-Maßnahmen der rAG

□ HWRM-RL-Maßnahmen der LTV

[Link zu einer interaktiven Kartendarstellung der Maßnahmen. Nicht in jedem Fall kann genaue Lage der Maßnahme angegeben werden.](#)
