## Koberbach (DESN\_56662)

### 1. Allgemeine Angaben zum Oberflächenwasserkörper (OWK)

## 5. Bewertung Ökologischer Zustand/Ökologisches Potenzial 2021

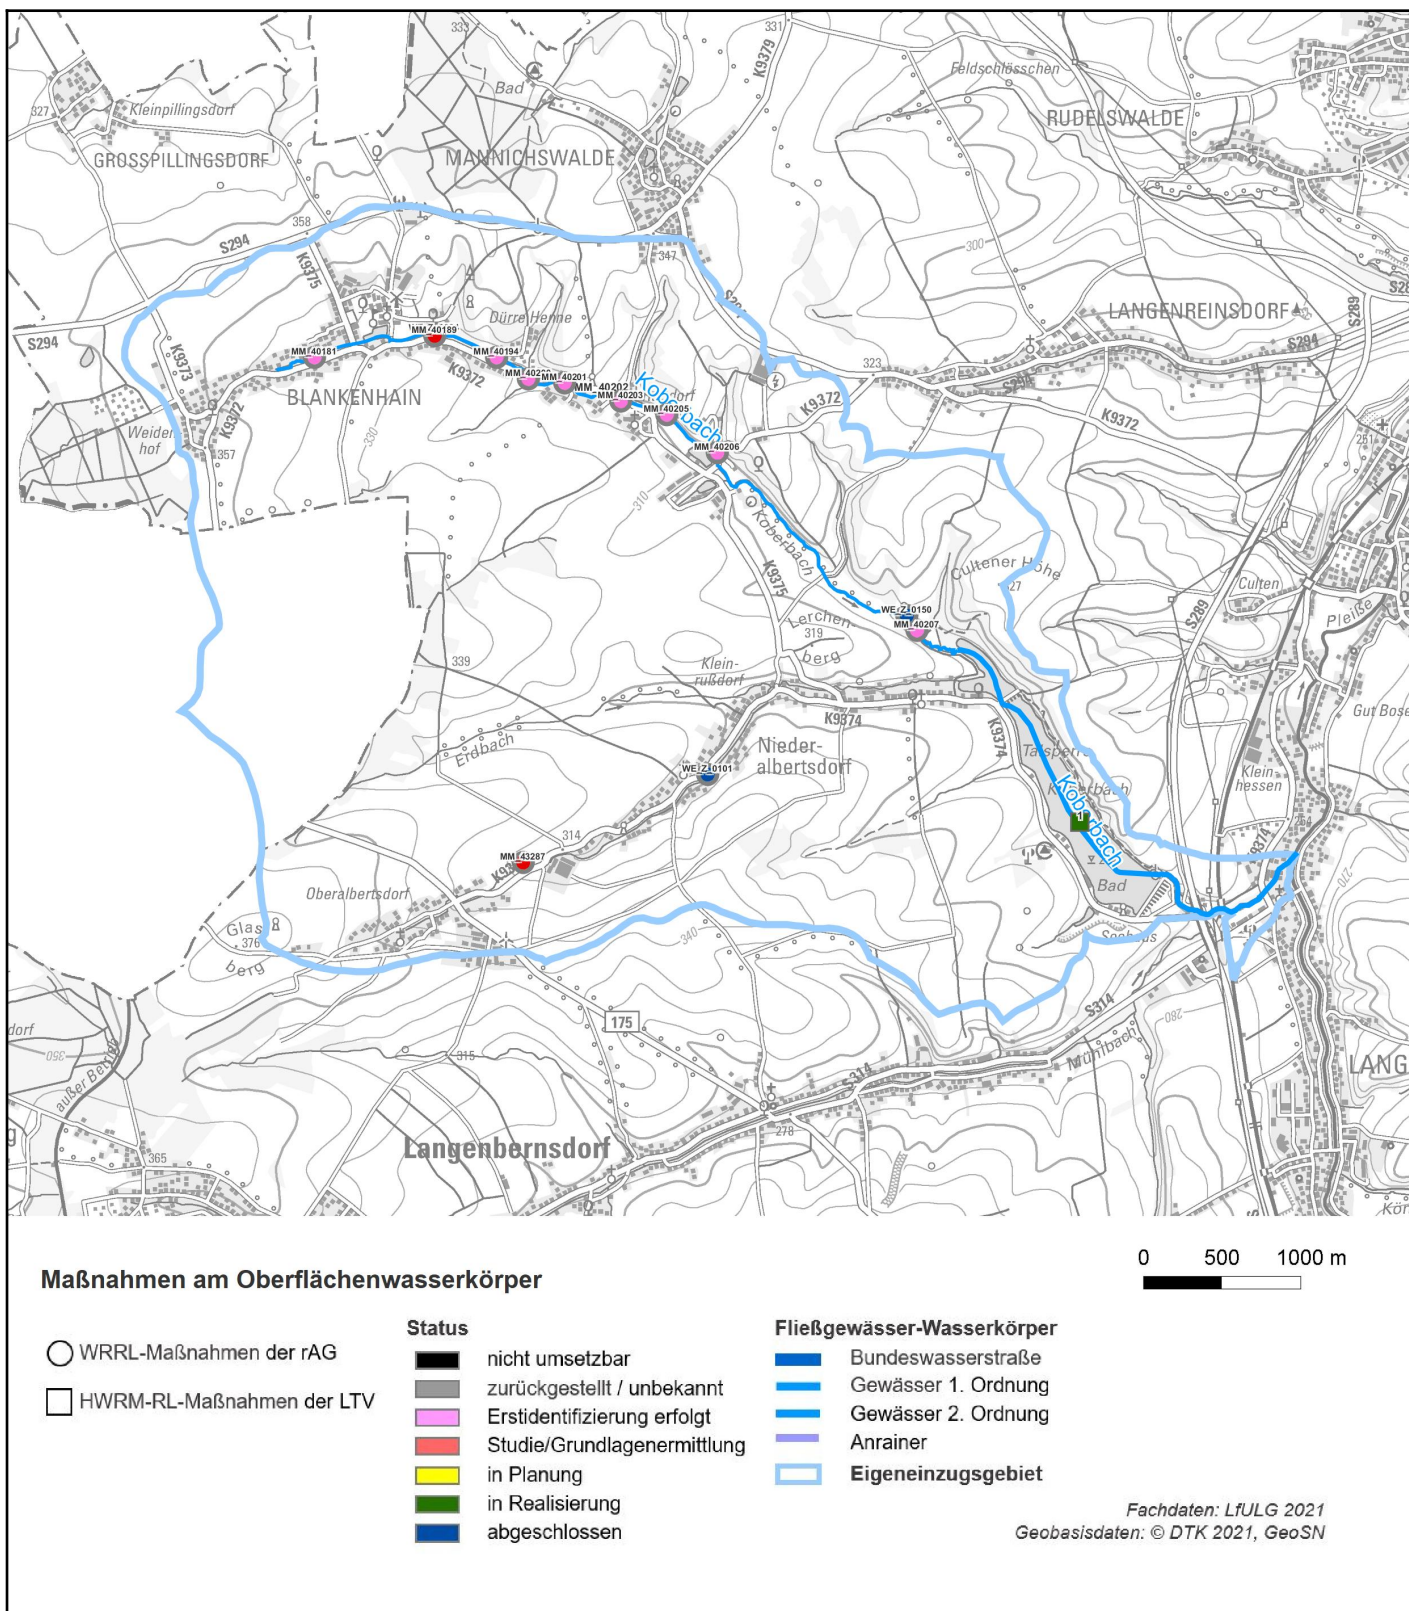
| Bauliche Maßnahmen der Landestalsperrenverwaltung Sachsen gem. Hochwasserrisikomanagementrichtlinie (HWRM-RL) (Berichtsstand 12/2020) | | | |
|---|---|---|---|
| LAWA-Nr. | Nr. in Karte | Maßnahmen-Bezeichnung | Status |
| 316 | 1 | Betrieb, Unterhaltung und Sanierung von Hochwasserrückhalteräumen und Stauanlagen | in Realisierung |

[Link zu einer interaktiven Kartendarstellung der Maßnahmen. Nicht in jedem Fall kann genaue Lage der Maßnahme angegeben werden.](#)
