## Wiera (DESN\_56668-1)

### 1. Allgemeine Angaben zum Oberflächenwasserkörper (OWK)

| OWK-Name | Wiera |

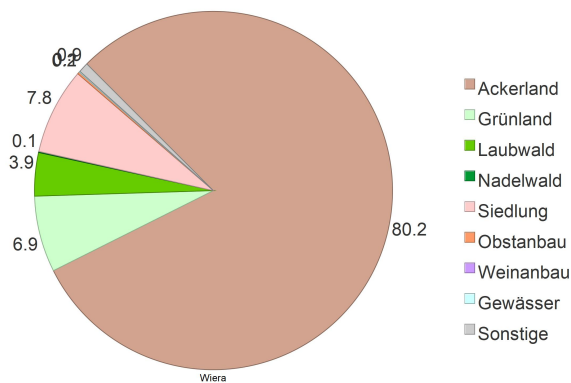
### 2. Landnutzung bezogen auf das Eigeneinzugsgebiet (nur sachsenweit, Angabe in Prozent)

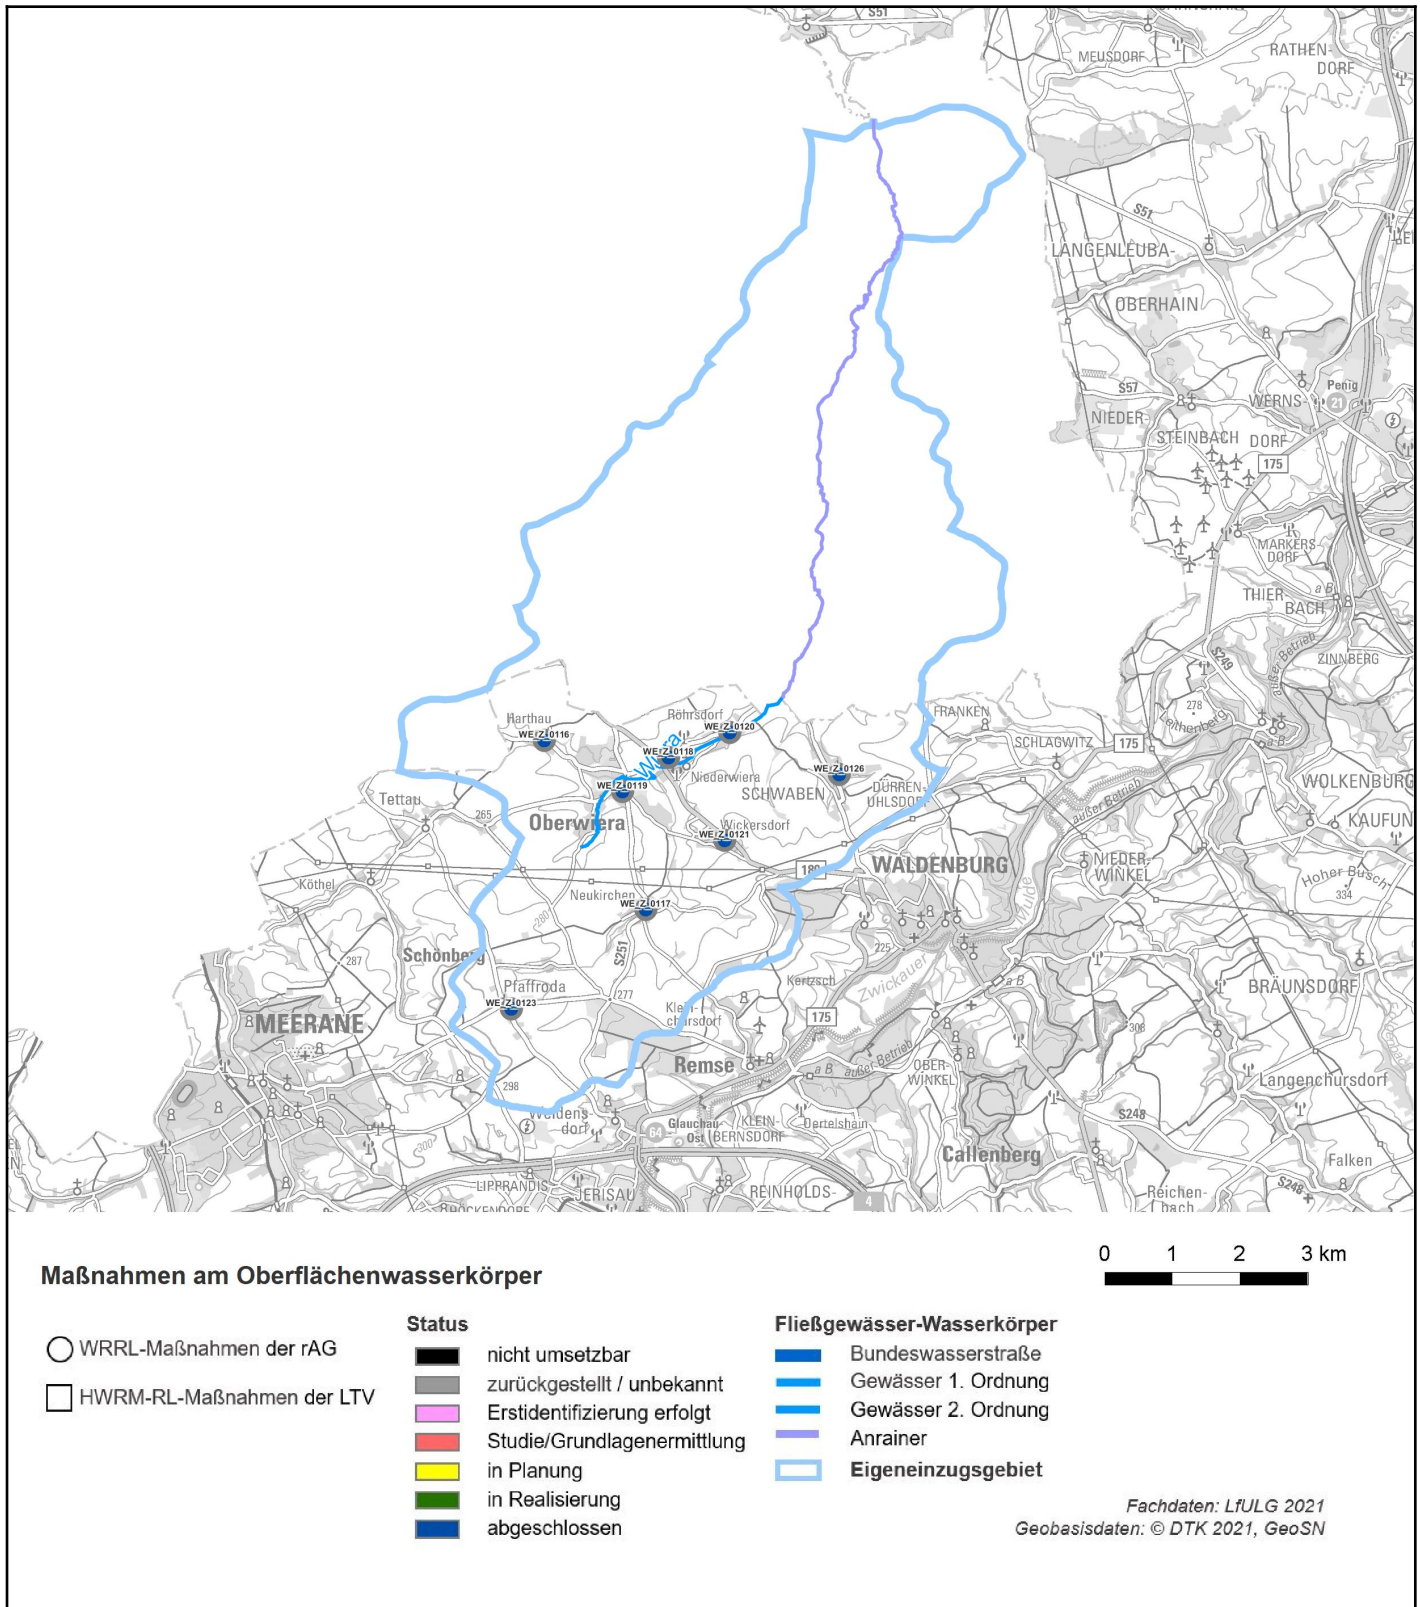
[Link zu einer interaktiven Kartendarstellung der Maßnahmen. Nicht in jedem Fall kann genaue Lage der Maßnahme angegeben werden.](#)
