## Floßgraben (DESN\_566696)

### 1. Allgemeine Angaben zum Oberflächenwasserkörper (OWK)

## 5. Bewertung Ökologischer Zustand/Ökologisches Potenzial 2021

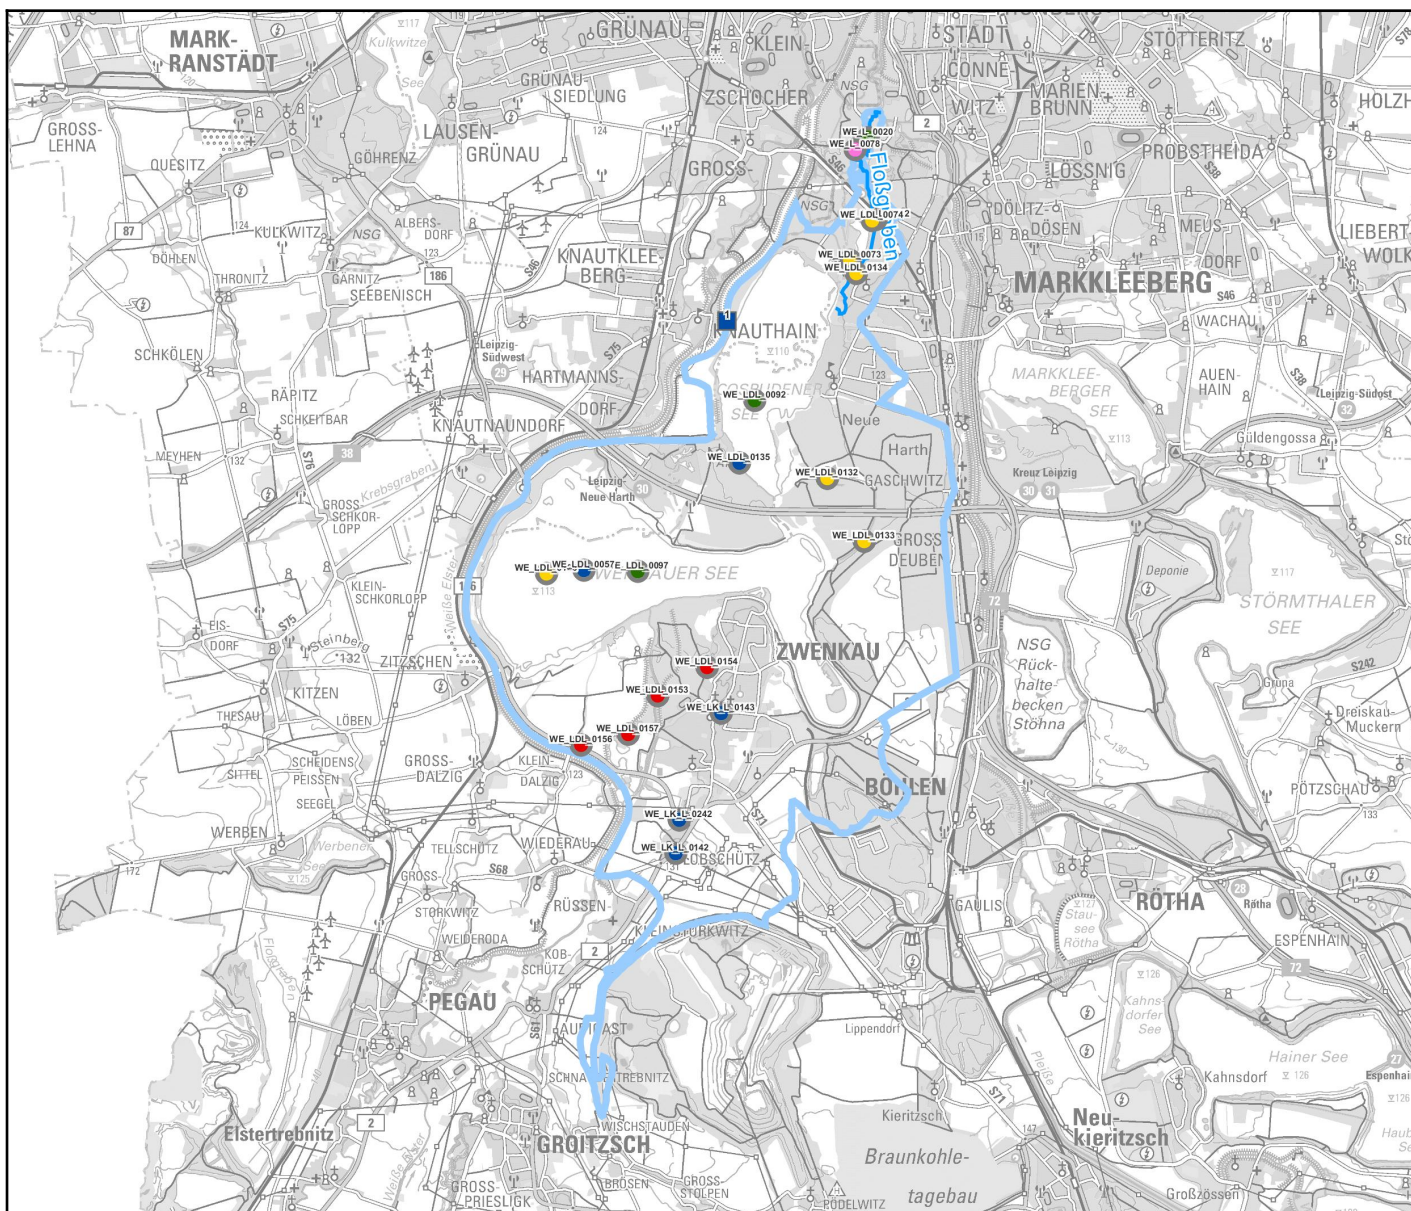
## Maßnahmen am Oberflächenwasserkörper

[Link zu einer interaktiven Kartendarstellung der Maßnahmen. Nicht in jedem Fall kann genaue Lage der Maßnahme angegeben werden.](#)
