Zschampert (DESN_5669222)

1. Allgemeine Angaben zum Oberflächenwasserkörper (OWK)

5. Bewertung Ökologischer Zustand/Ökologisches Potenzial 2021

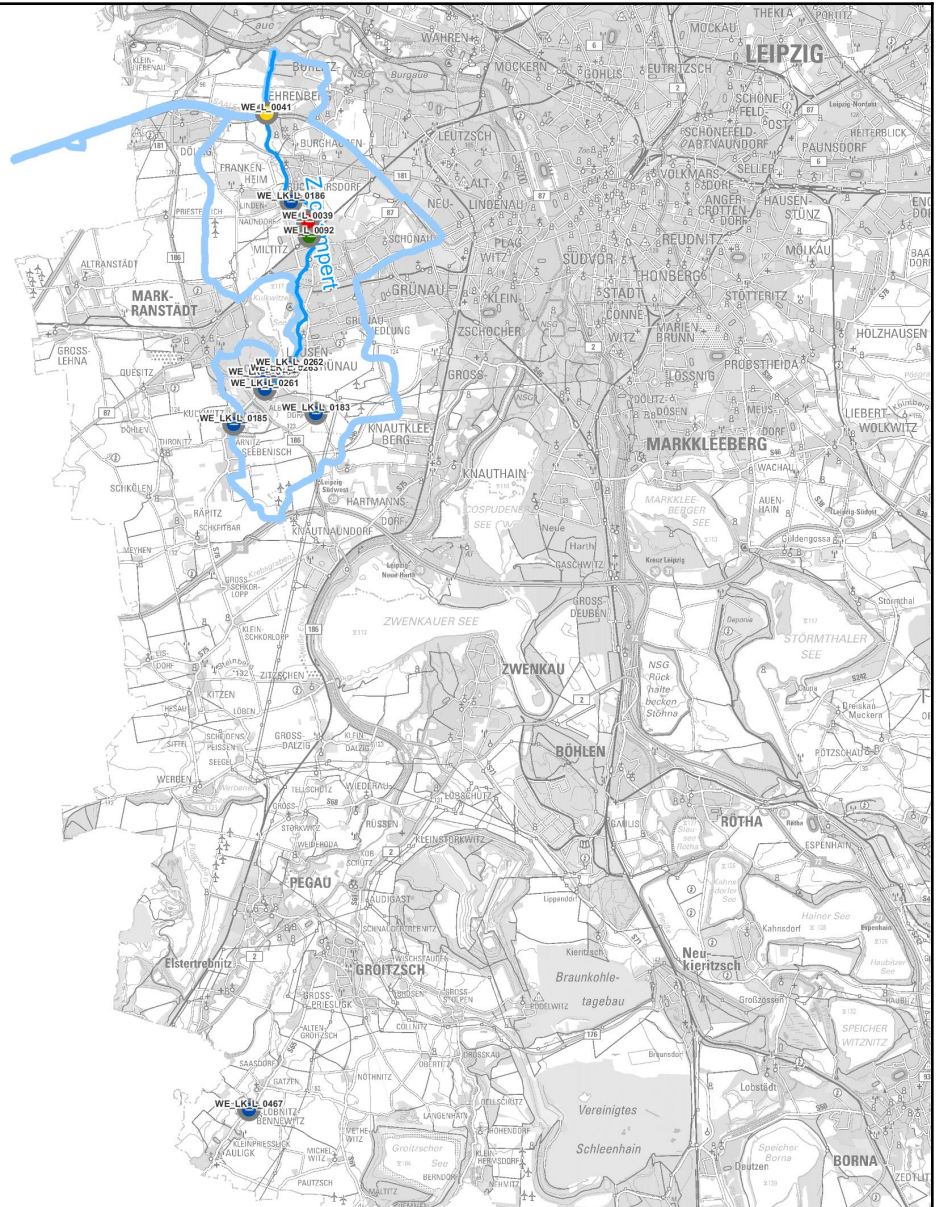
Maßnahmen am Oberflächenwasserkörper

- WRRL-Maßnahmen der rAG
- HWRM-RL-Maßnahmen der LTV

- Status**
- nicht umsetzbar
 - zurückgestellt / unbekannt
 - Erstidentifizierung erfolgt
 - Studie/Grundlagenermittlung
 - in Planung
 - in Realisierung
 - abgeschlossen
