## Strengbach (DESN\_56782)

### 1. Allgemeine Angaben zum Oberflächenwasserkörper (OWK)

Gewässerart	Fließgewässer
OWK-ID	DESN_56782
OWK-Name	Strengbach
Verlauf ab	Quelle
Verlauf bis	Landesgrenze
Länge	7,71 km
Eigeneinzugsgebiet	18,62 km <sup>2</sup>
Gesamteinzugsgebiet	33,10 km <sup>2</sup>
Gewässername	Strengbach
Gewässerordnung	2
Wasserkörpereinstufung	natürlich (NWB)

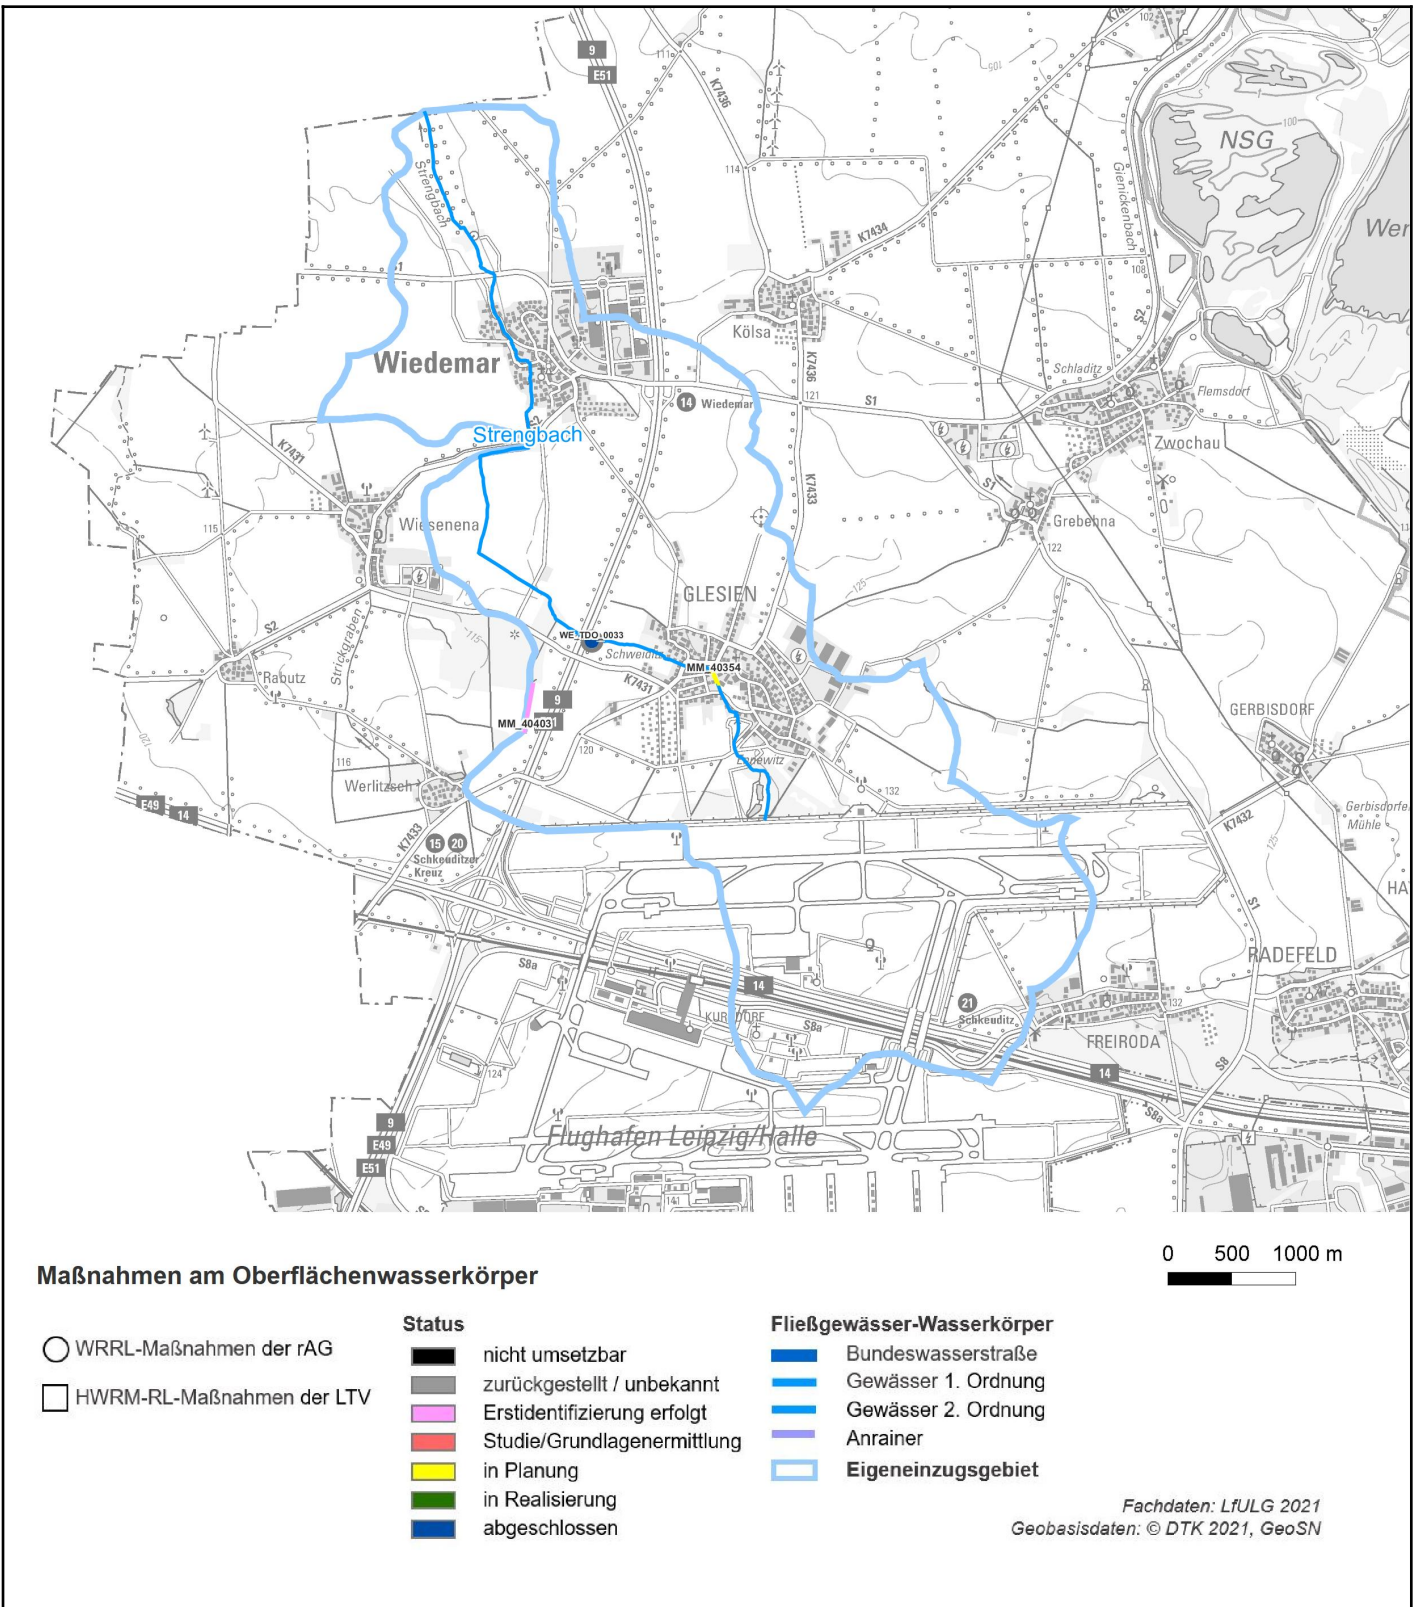
[Link zu einer interaktiven Kartendarstellung der Maßnahmen. Nicht in jedem Fall kann genaue Lage der Maßnahme angegeben werden.](#)
