## Strickgraben (DESN\_567822)

### 1. Allgemeine Angaben zum Oberflächenwasserkörper (OWK)

## 5. Bewertung Ökologischer Zustand/Ökologisches Potenzial 2021

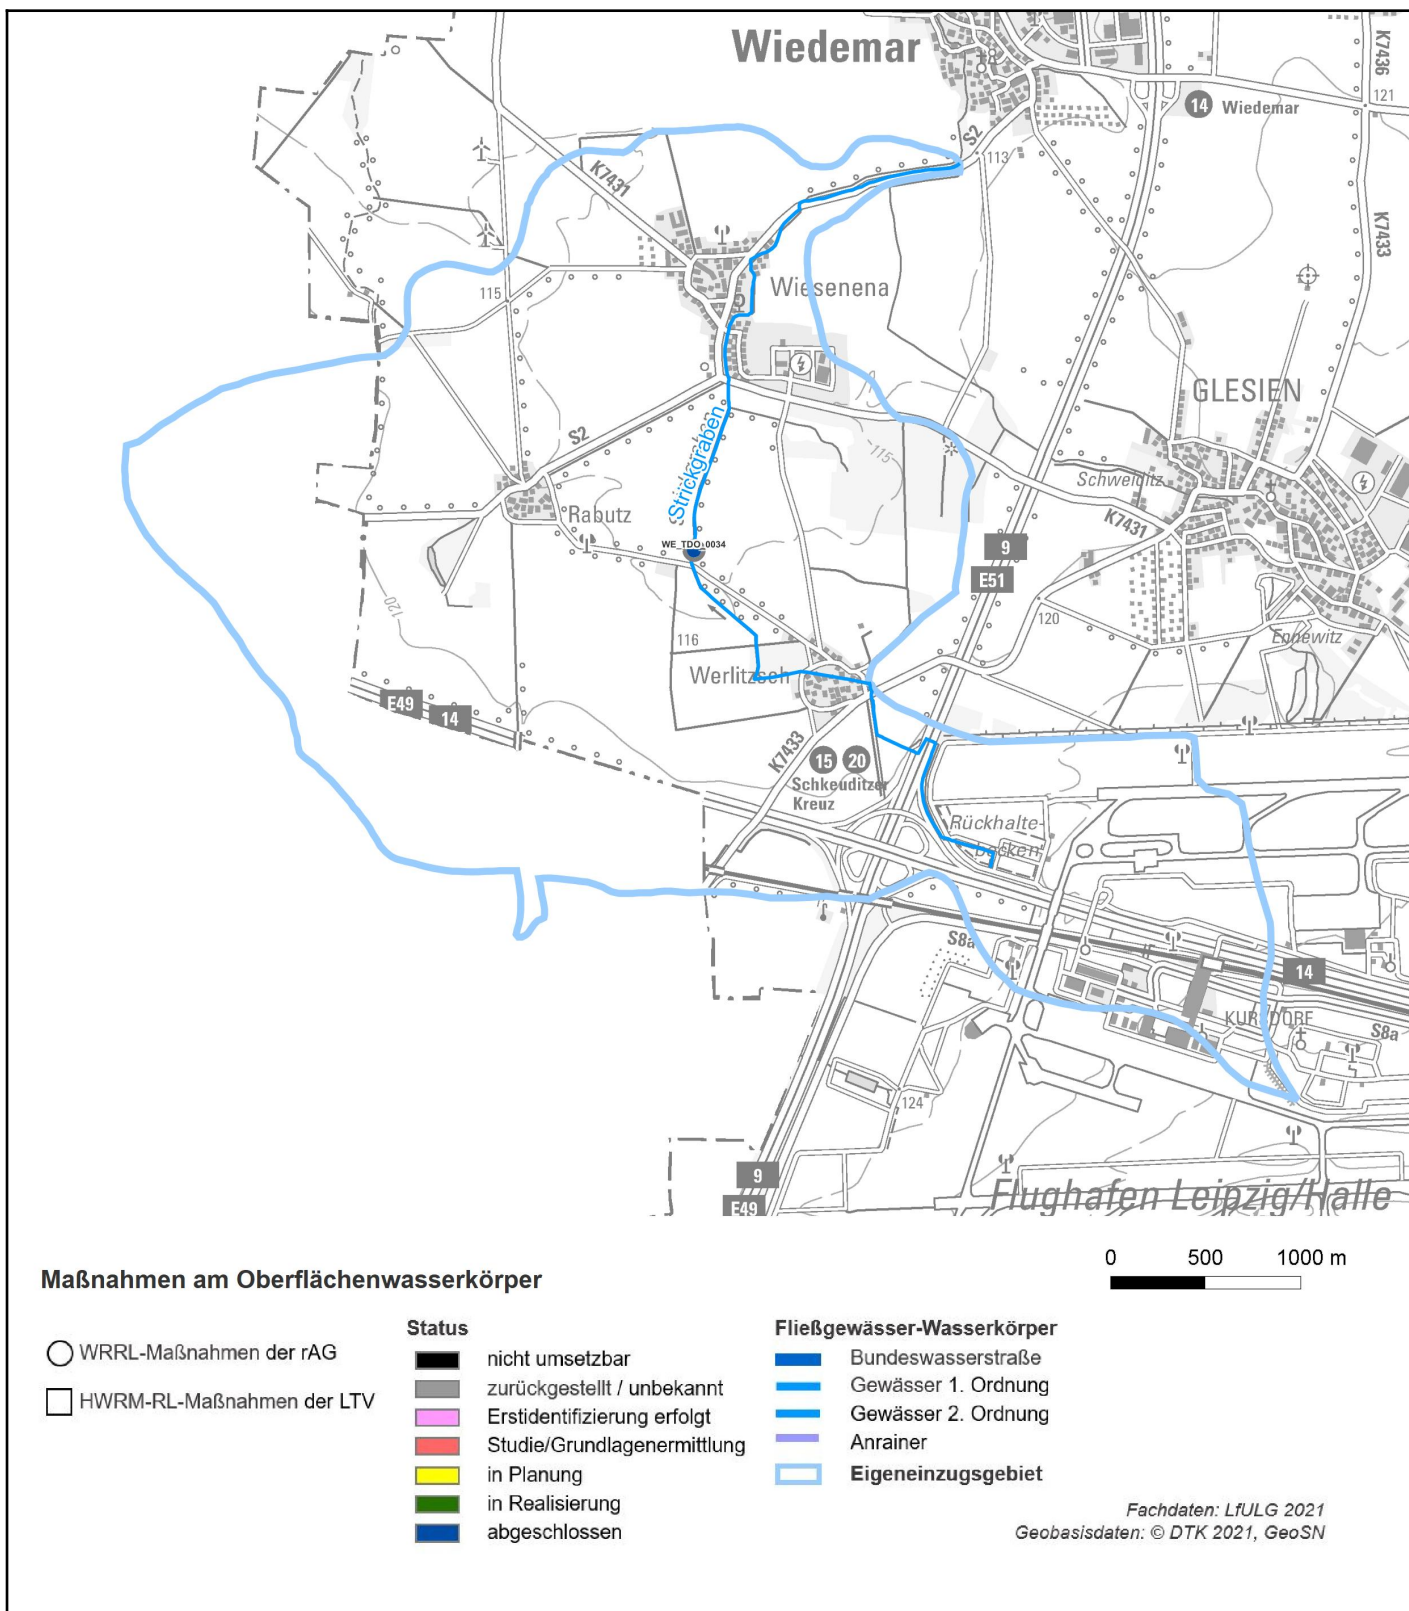
[Link zu einer interaktiven Kartendarstellung der Maßnahmen. Nicht in jedem Fall kann genaue Lage der Maßnahme angegeben werden.](#)
