Kotitzer Wasser-2 (DESN_58228-2)

1. Allgemeine Angaben zum Oberflächenwasserkörper (OWK)

Gewässerart	Fließgewässer
OWK-ID	DESN_58228-2
OWK-Name	Kotitzer Wasser-2
Verlauf ab	Pegel Kotitz
Verlauf bis	Mündung Albrechtsbach
Länge	9,51 km
Eigeneinzugsgebiet	29,60 km ²
Gesamteinzugsgebiet	69,18 km ²
Gewässername	Kotitzer Wasser
Gewässerordnung	1
Wasserkörpereinstufung	natürlich (NWB)

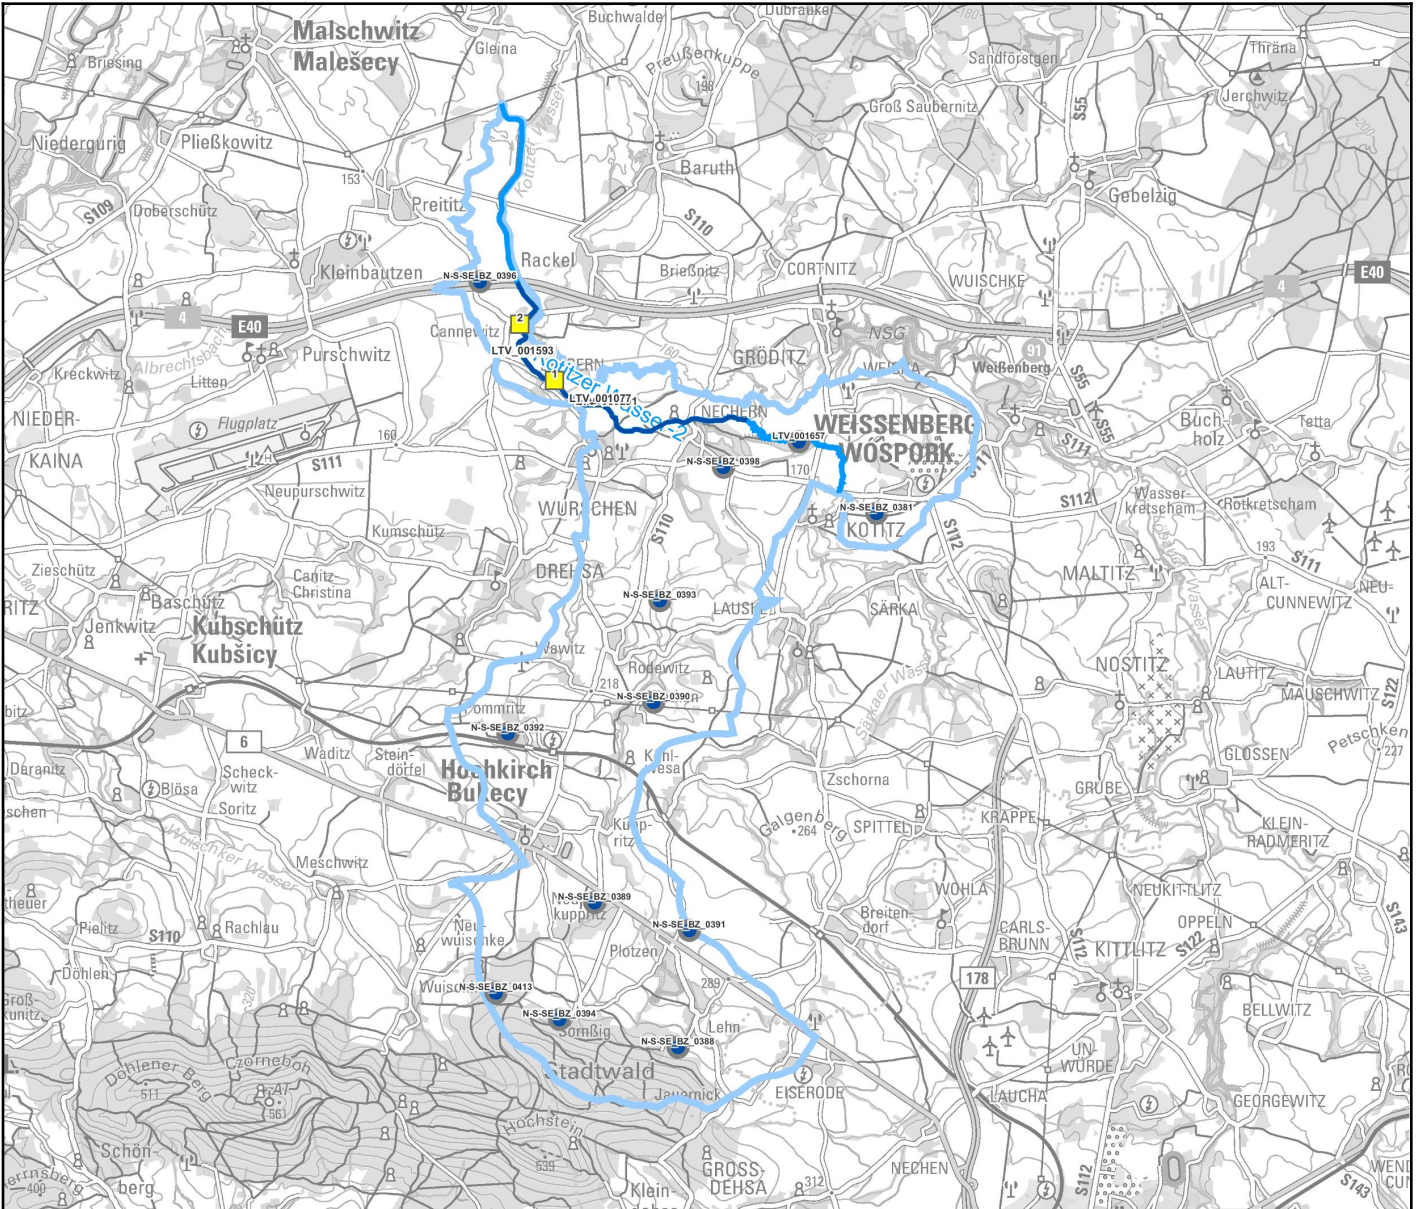
Maßnahmen am Oberflächenwasserkörper

○	WRRL-Maßnahmen der rAG	Status	■	nicht umsetzbar	Fließgewässer-Wasserkörper	■	Bundeswasserstraße
□	HWRM-RL-Maßnahmen der LTV	■	zurückgestellt / unbekannt	■	Gewässer 1. Ordnung	■	Gewässer 2. Ordnung
		■	Erstidentifizierung erfolgt	■	Anrainer	■	Eigeneinzugsgebiet
		■	Studie/Grundlagenermittlung	■			
		■	in Planung				
		■	in Realisierung				
		■	abgeschlossen

LAWA-Nr.	Nr. in Karte	Maßnahmen-Bezeichnung	Status
317	1	Ausbau, Ertüchtigung bzw. Neubau von stationären und mobilen Schutzeinrichtungen	in Planung
317	2	Ausbau, Ertüchtigung bzw. Neubau von stationären und mobilen Schutzeinrichtungen	in Planung
