## Altes Wasser (DESN\_5822888)

### 1. Allgemeine Angaben zum Oberflächenwasserkörper (OWK)

## 5. Bewertung Ökologischer Zustand/Ökologisches Potenzial 2021

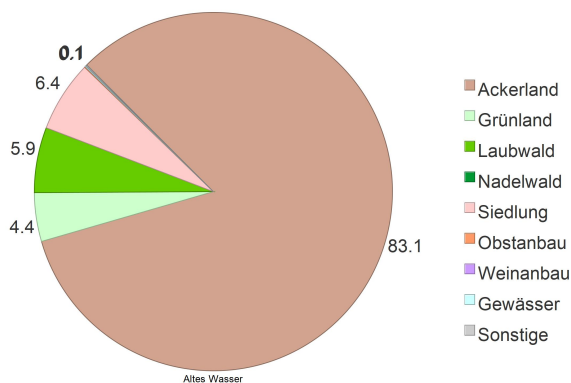
### 2. Landnutzung bezogen auf das Eigeneinzugsgebiet (nur sachsenweit, Angabe in Prozent)

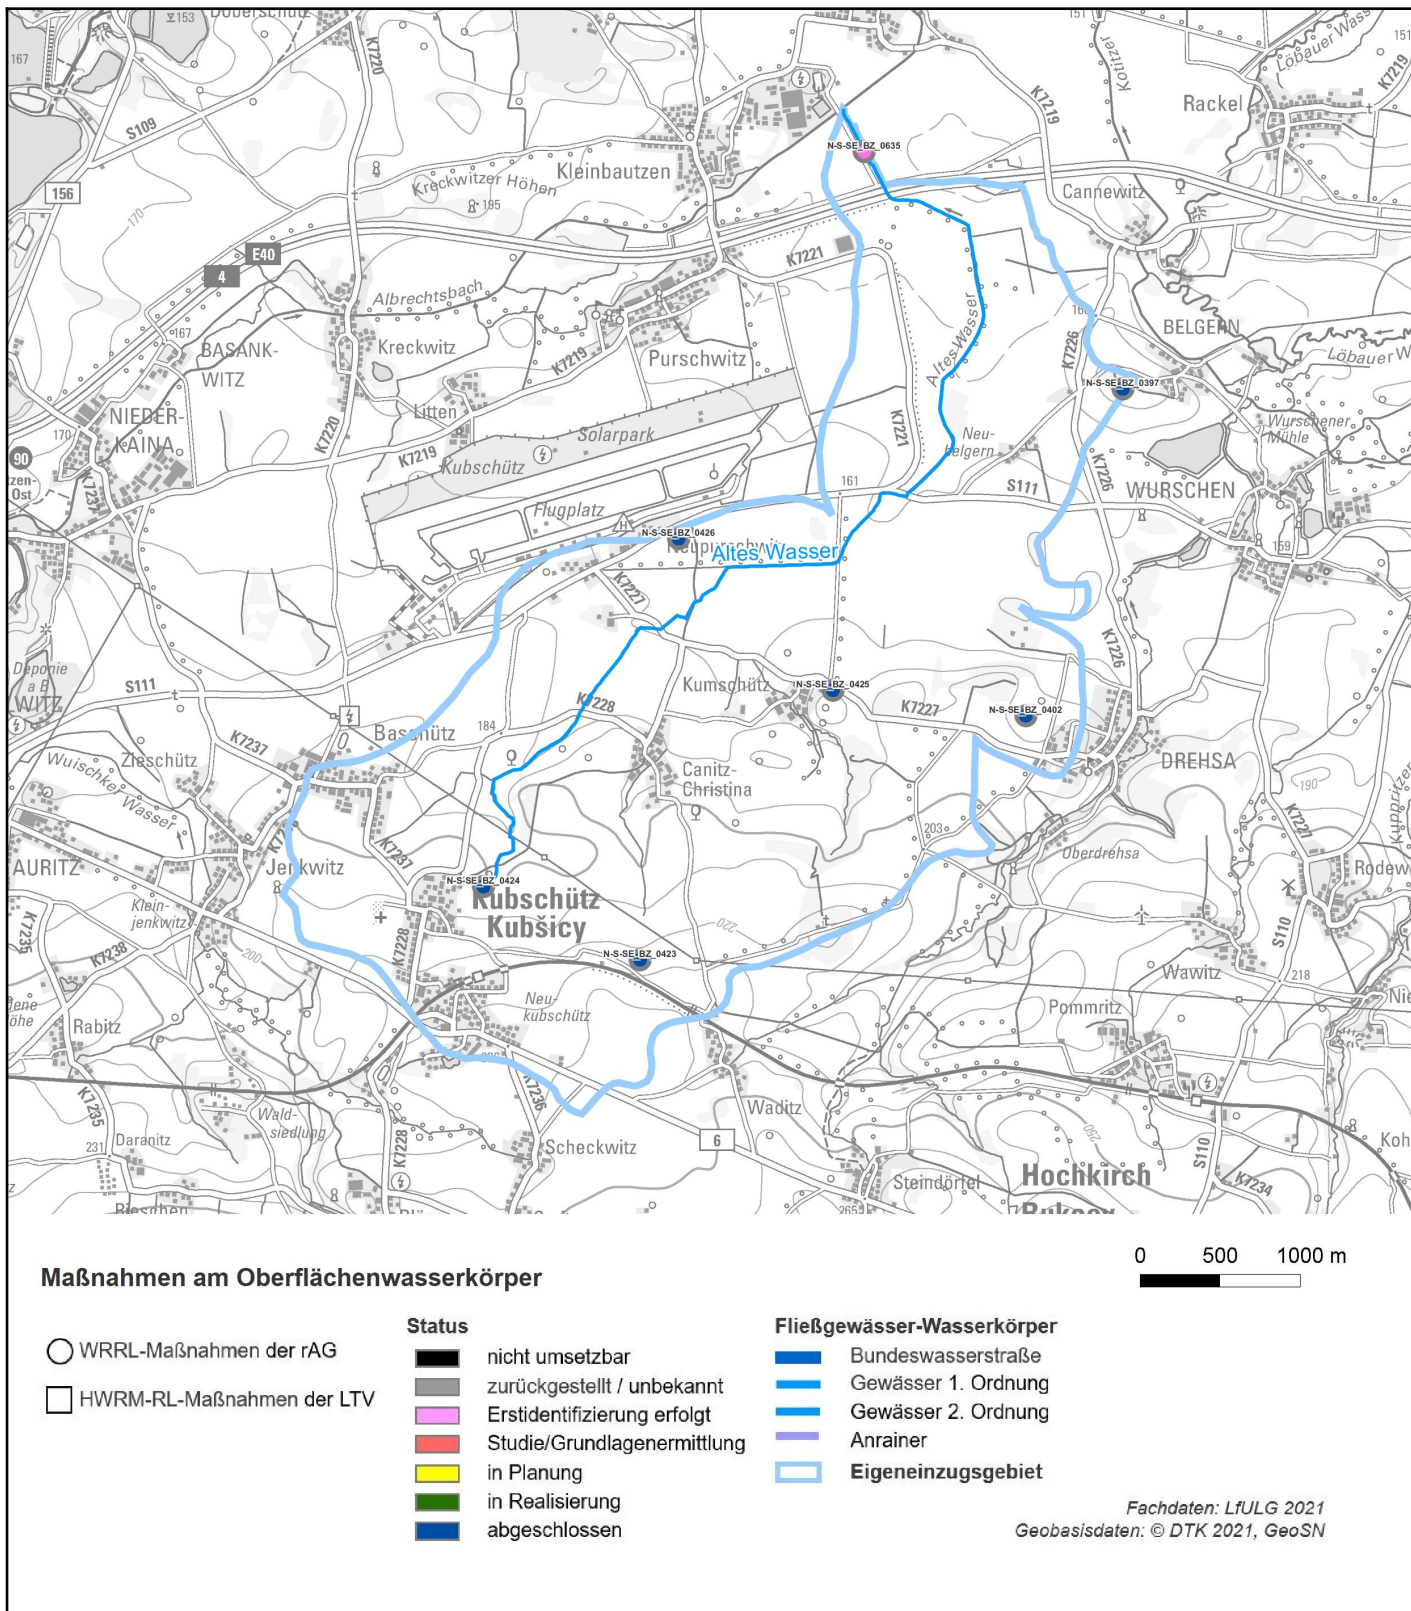
[Link zu einer interaktiven Kartendarstellung der Maßnahmen. Nicht in jedem Fall kann genaue Lage der Maßnahme angegeben werden.](#)
