## Fischgraben (DESN\_58244)

### 1. Allgemeine Angaben zum Oberflächenwasserkörper (OWK)

## 5. Bewertung Ökologischer Zustand/Ökologisches Potenzial 2021

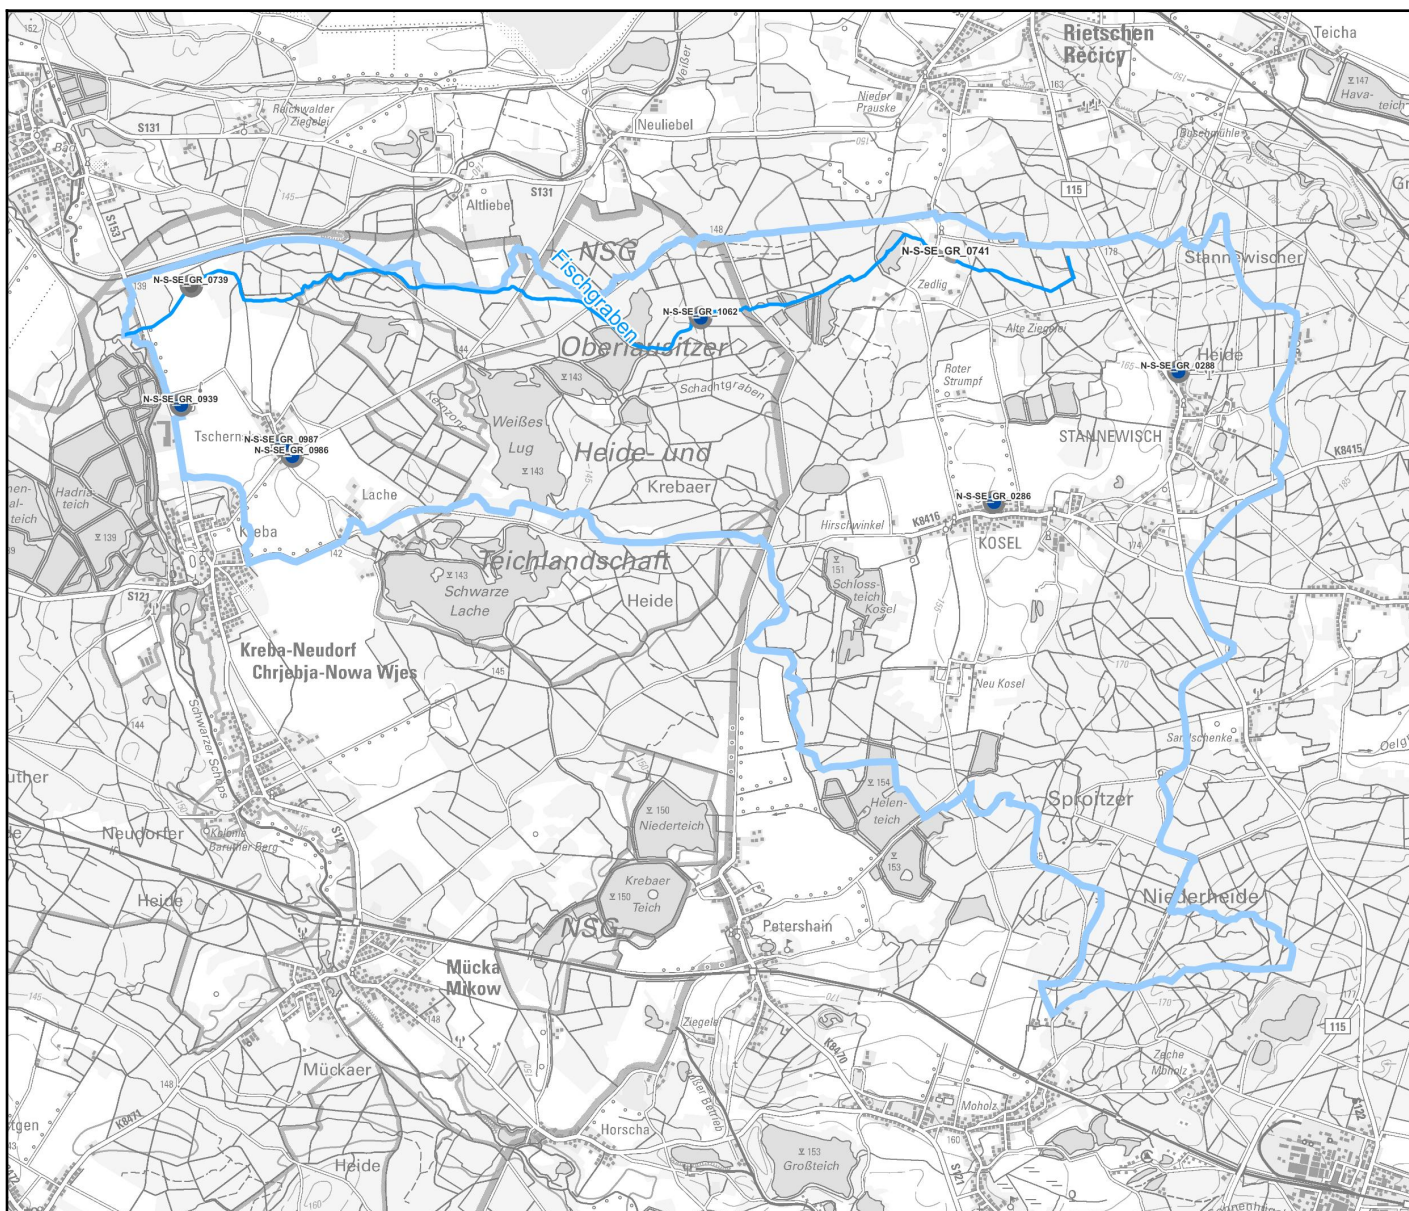
## Maßnahmen am Oberflächenwasserkörper

○ WRRL-Maßnahmen der RAG

□ HWRM-RL-Maßnahmen der LTV

- nicht umsetzbar
- zurückgestellt / unbekannt
- Erstidentifizierung erfolgt
- Studie/Grundlagenermittlung
- in Planung
- in Realisierung
- abgeschlossen
