## Weißer Schöps-2 (DESN\_58248-2)

### 1. Allgemeine Angaben zum Oberflächenwasserkörper (OWK)

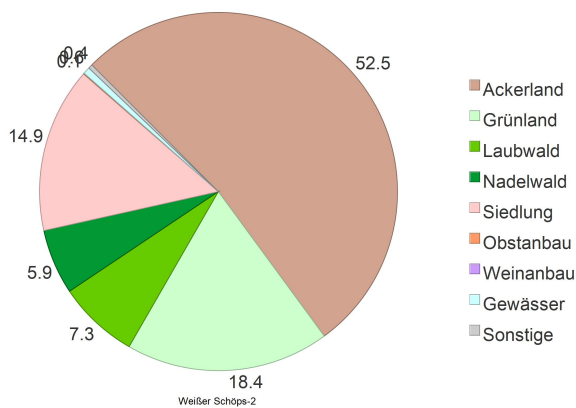
### 2. Landnutzung bezogen auf das Eigeneinzugsgebiet (nur sachsenweit, Angabe in Prozent)

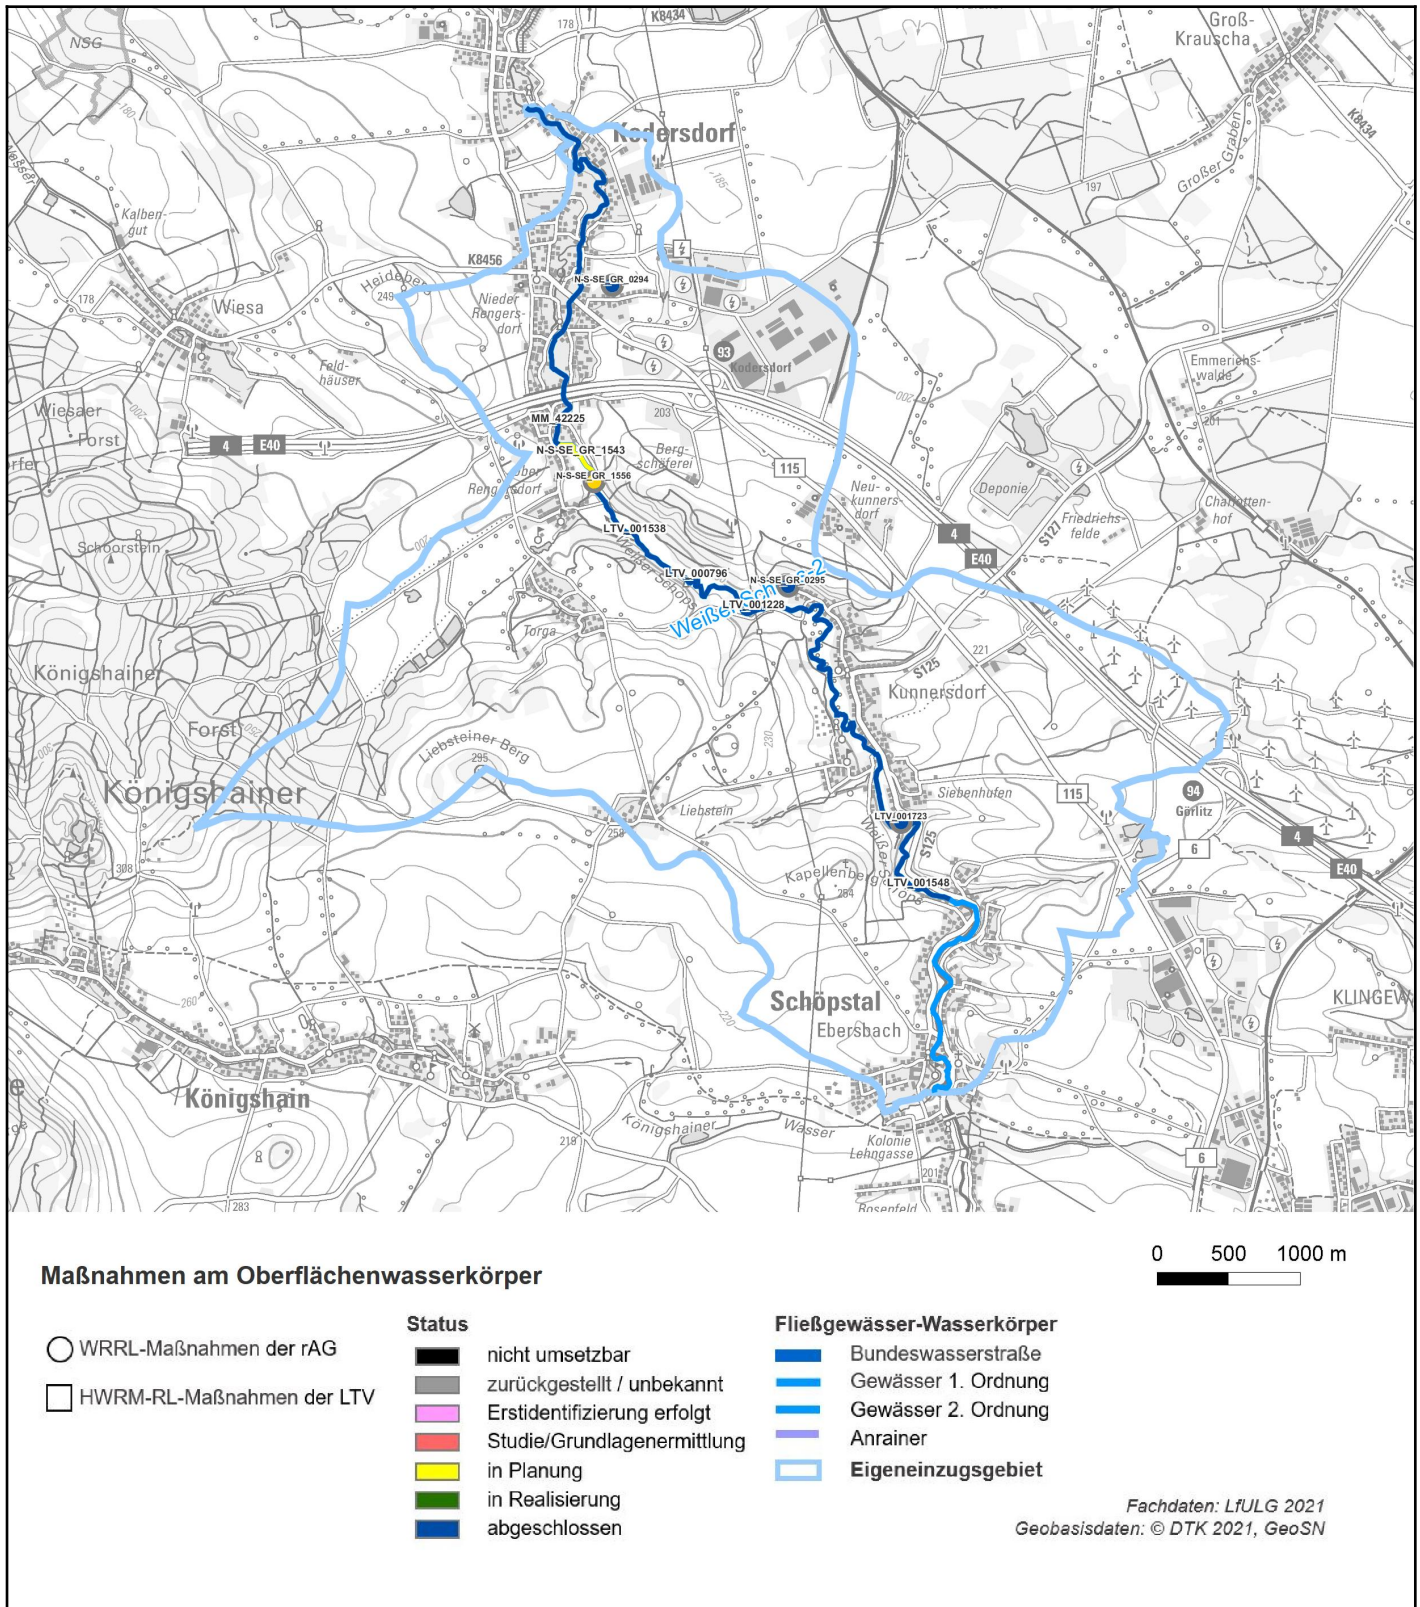
[Link zu einer interaktiven Kartendarstellung der Maßnahmen. Nicht in jedem Fall kann genaue Lage der Maßnahme angegeben werden.](#)
