## Weigersdorfer Fließ-2 (DESN\_582494-2)

### 1. Allgemeine Angaben zum Oberflächenwasserkörper (OWK)

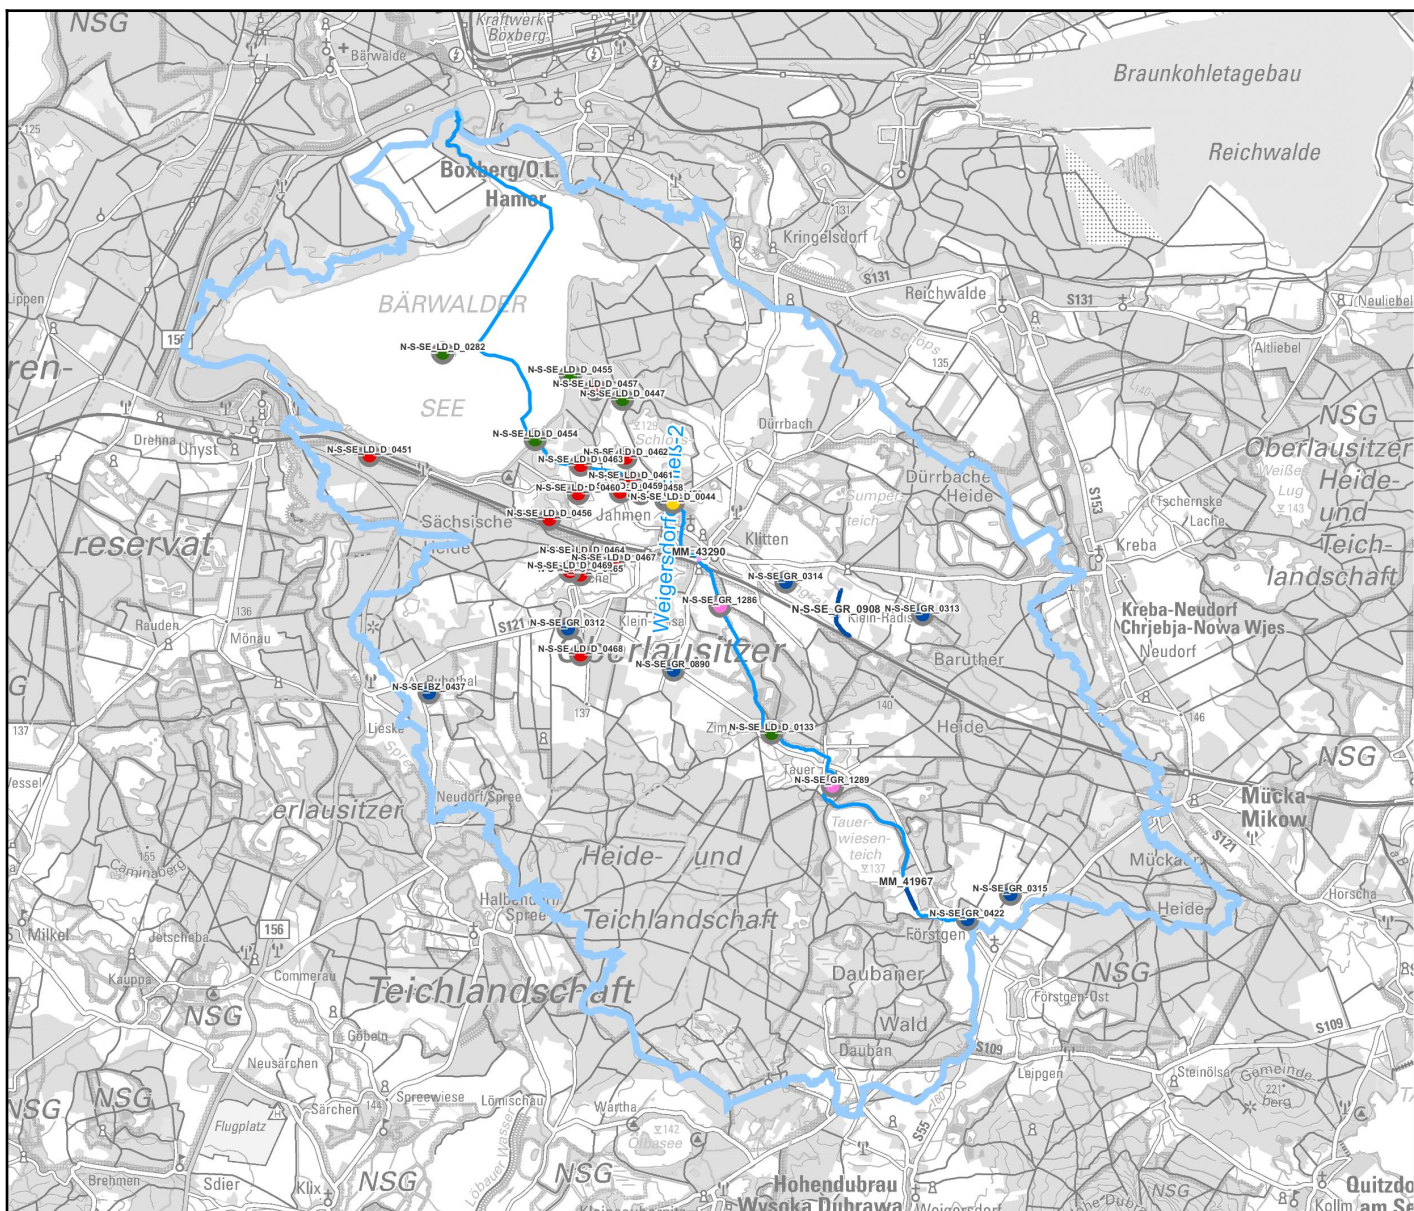
## Maßnahmen am Oberflächenwasserkörper

- WRRL-Maßnahmen der rAG
- HWRM-RL-Maßnahmen der LTV

- nicht umsetzbar
- zurückgestellt / unbekannt
- Erstidentifizierung erfolgt
- Studie/Grundlagenermittlung
- in Planung
- in Realisierung
- abgeschlossen
