## Pochebach (DESN\_6741452)

### 1. Allgemeine Angaben zum Oberflächenwasserkörper (OWK)

## 5. Bewertung Ökologischer Zustand/Ökologisches Potenzial 2021

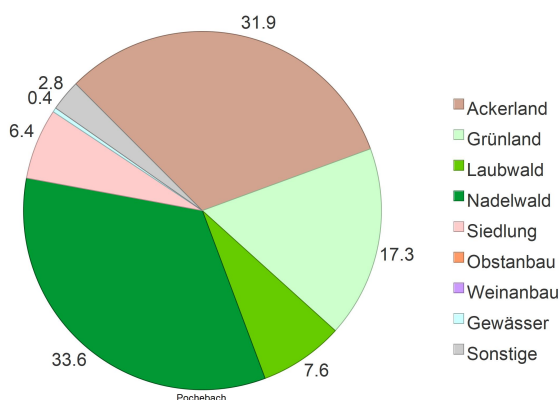
### 2. Landnutzung bezogen auf das Eigeneinzugsgebiet (nur sachsenweit, Angabe in Prozent)

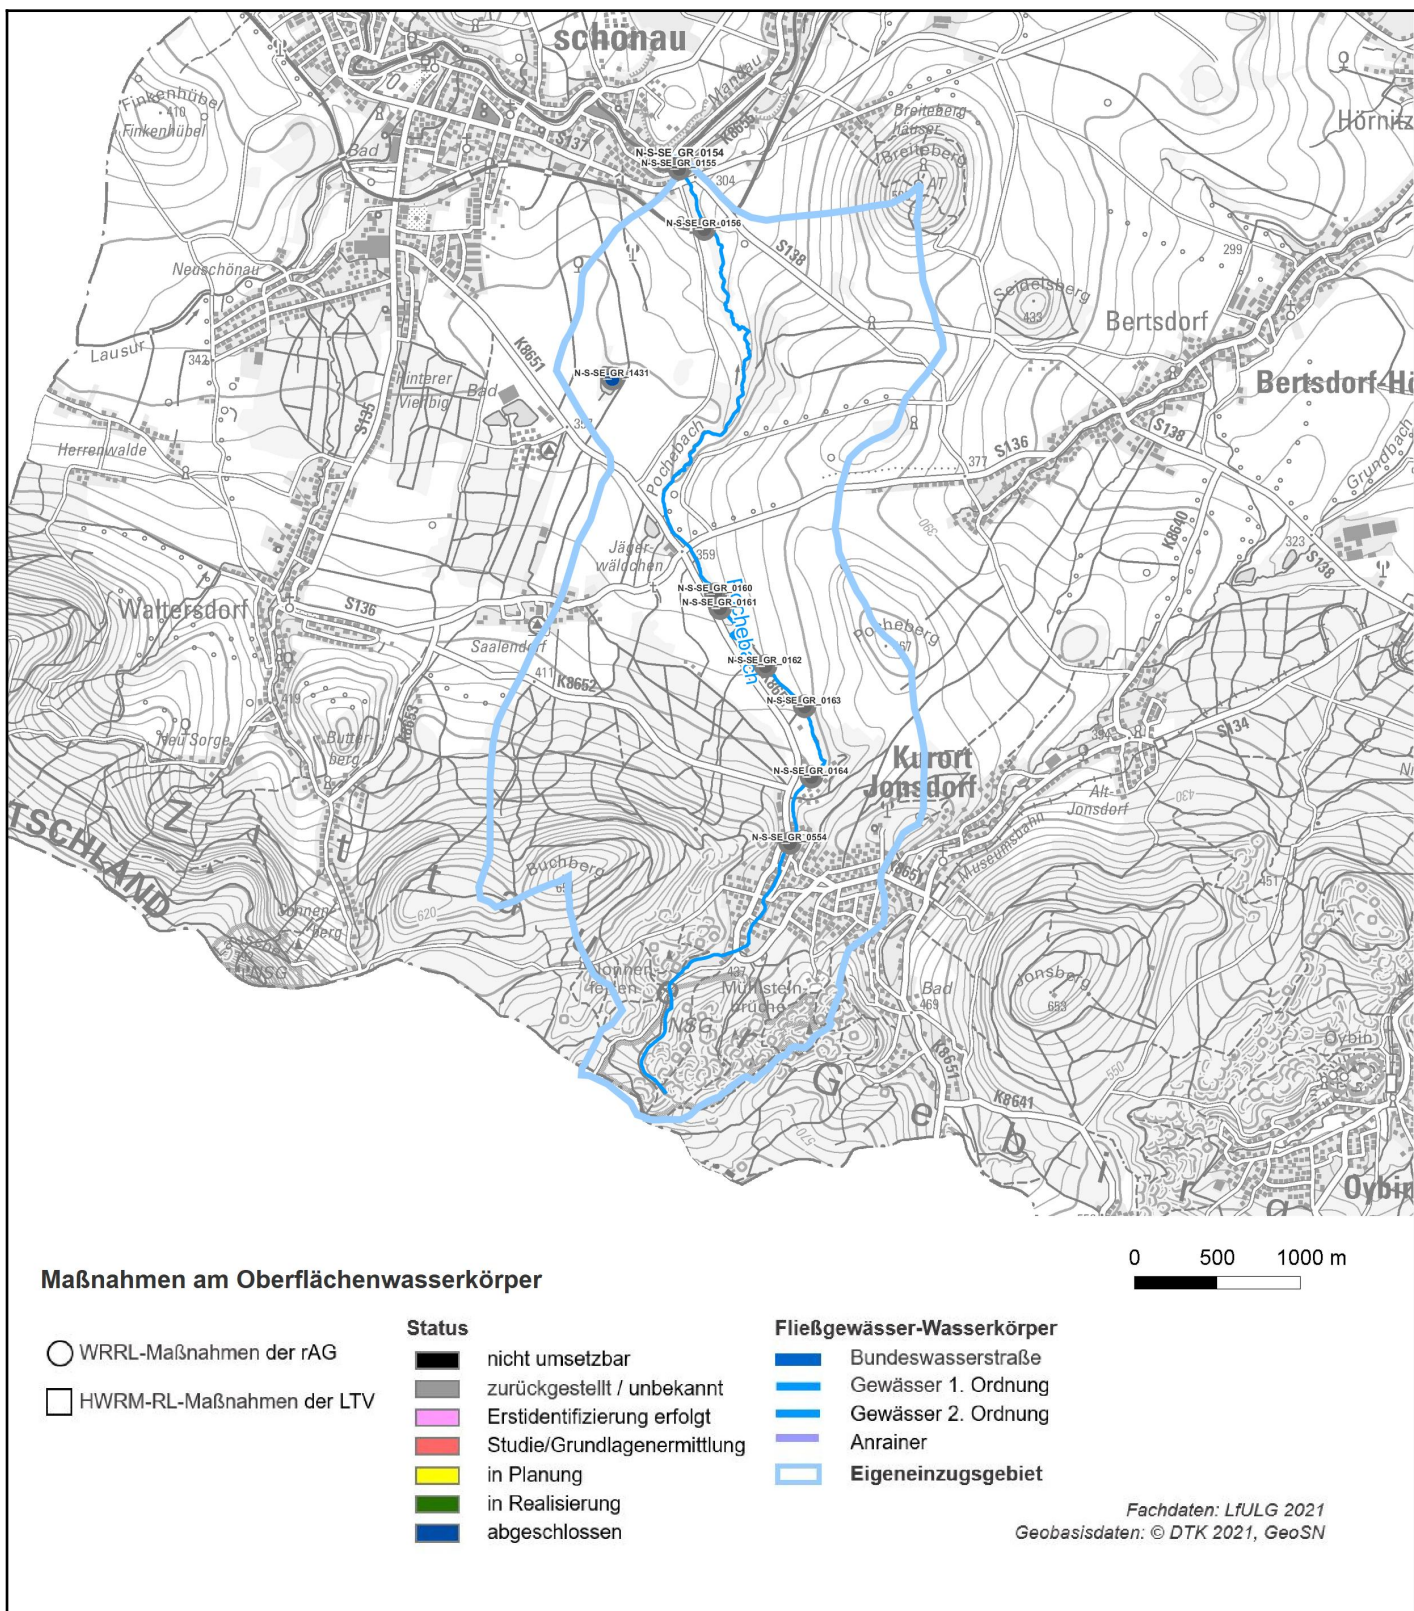
[Link zu einer interaktiven Kartendarstellung der Maßnahmen. Nicht in jedem Fall kann genaue Lage der Maßnahme angegeben werden.](#)
