## Pließnitz-2 (DESN\_67432-2)

### 1. Allgemeine Angaben zum Oberflächenwasserkörper (OWK)

| Wasserkörpereinstufung | erheblich verändert (HMWB) |

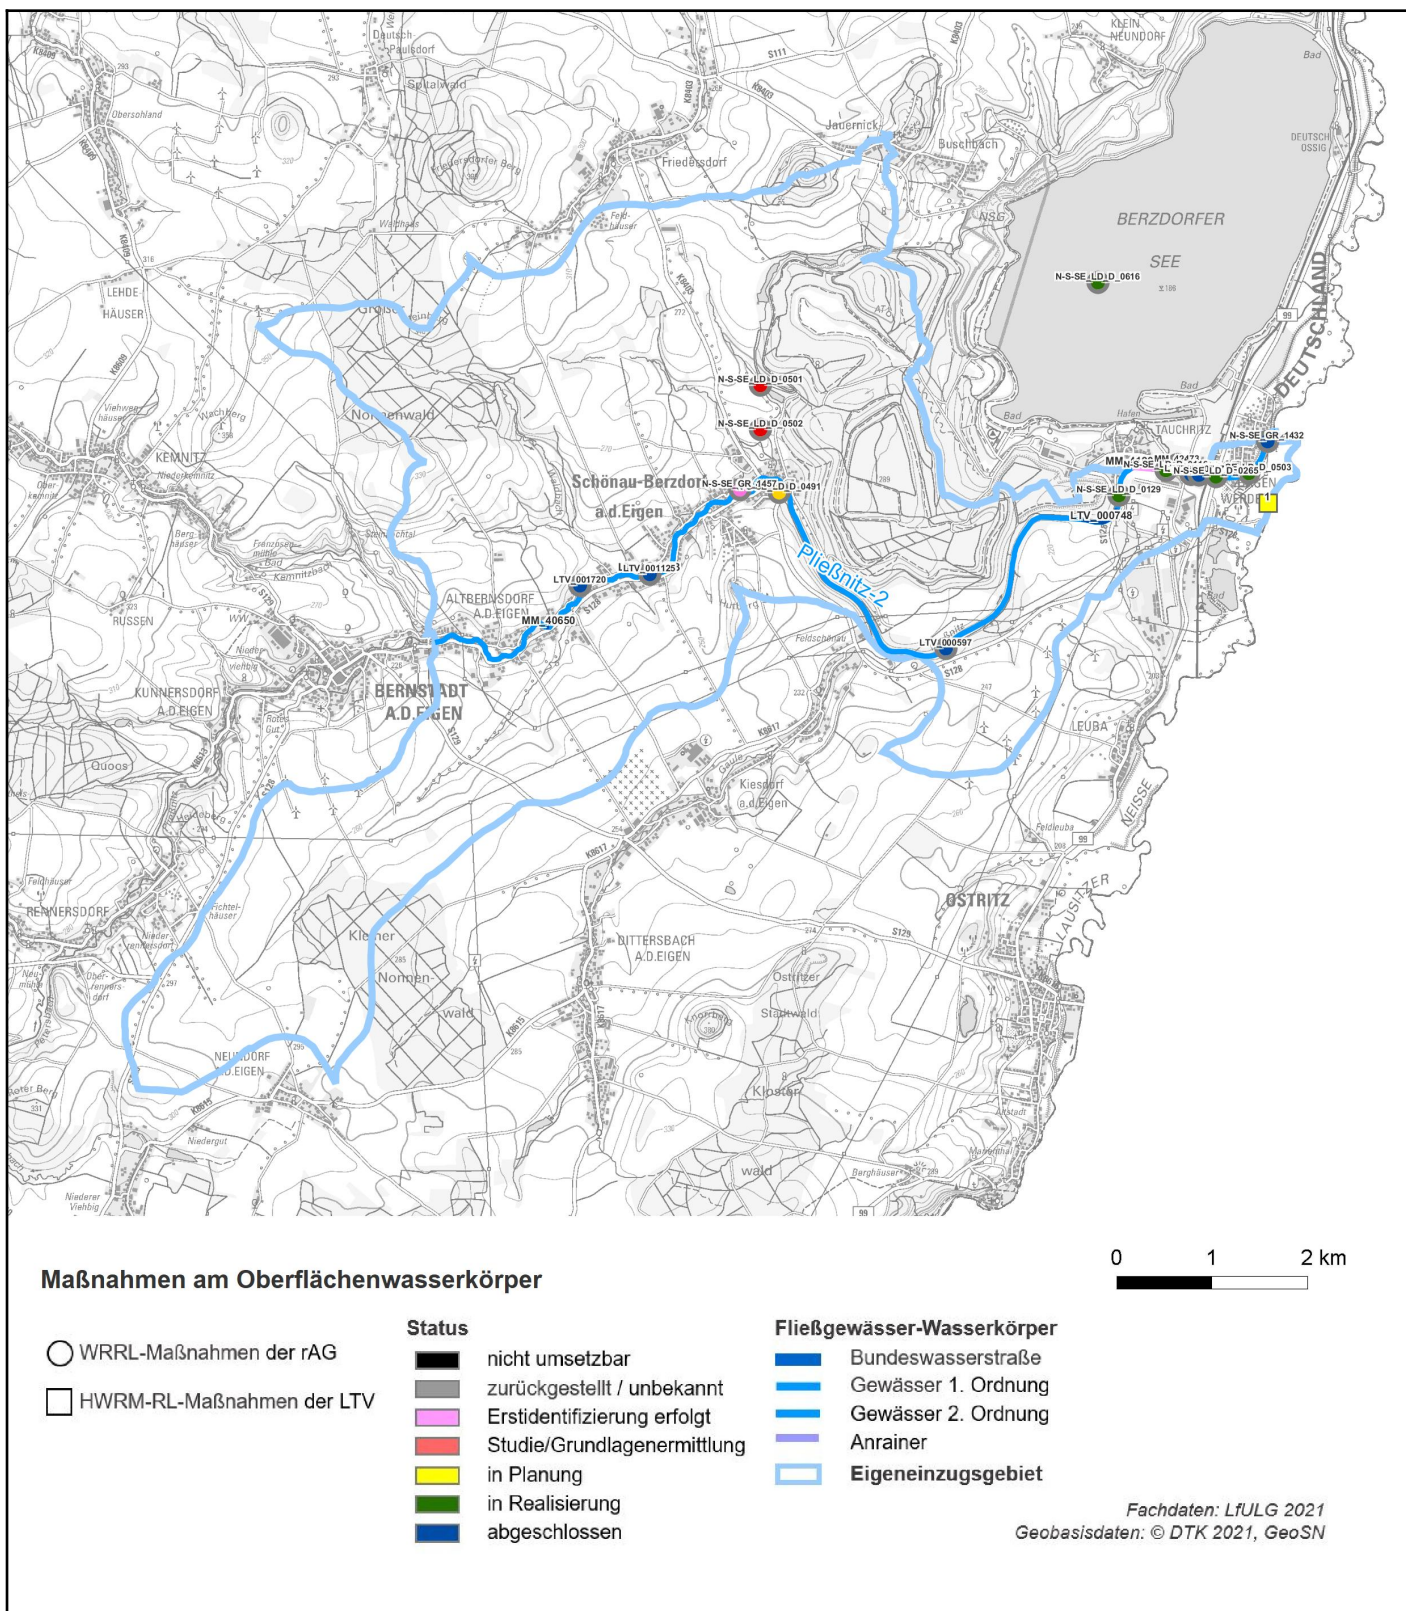
[Link zu einer interaktiven Kartendarstellung der Maßnahmen. Nicht in jedem Fall kann genaue Lage der Maßnahme angegeben werden.](#)

| Bauliche Maßnahmen der Landestalsperrenverwaltung Sachsen gem. Hochwasserrisikomanagementrichtlinie (HWRM-RL) (Berichtsstand 12/2020) | | | |
|---|---|---|---|
| 314 | 1 | Wiedergewinnung von natürlichen Rückhalteflächen | in Planung |
