## Speicher Dreieibern (DESN\_048)

### 1. Allgemeine Angaben zum Oberflächenwasserkörper (OWK)

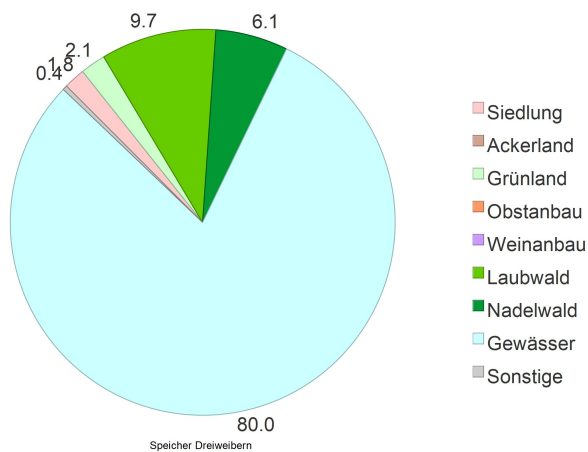
### 2. Landnutzung bezogen auf das Eigeneinzugsgebiet (nur sachsenweit, Angabe in Prozent)
